YAT KARİNA EKSPERTİZ RAPORU

# "ÖRNEK MOTORYAT"

# Yat Karina Ekspertiz Raporu

İşbu Yat Karina Ekspertiz Raporu; Alıcı ([gizlendi]) talebi üzerine, 2018 (İnşa 2017) model, 14,92 metre boyunda Jeanneau marka Prestige 500 tipi ÖRNEK MOTORYAT isimli teknenin Eylül 2026 tarihlerinde karada incelenmesi neticesinde düzenlenmiştir.

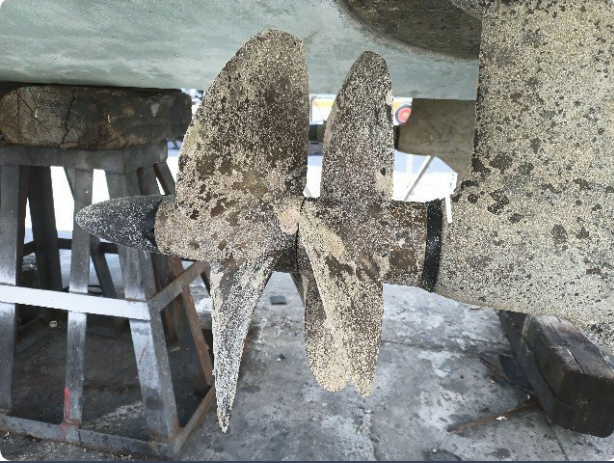
Fotoğraf 2

Kanatlarda eğilme, çatlak, çentik ya da kaviteasyon aşınması tespit edilmemiştir; kanat kenarları düzgün ve simetrik. Ön ve arka pervanelerin birbirine göre konumu ile kanat açıları gözle karşılaştırılmış, farklılık görülmemiştir.

Pervaneler elle döndürülmüş; mil yataklarında boşluk, zorlanma ya da olağandışı ses tespit edilmemiştir. Kanat yüzeylerindeki deniz canlısı birikimi nedeniyle ayrıntılı yüzey incelemesi sınırlı kalmıştır (bkz. Bulgular).

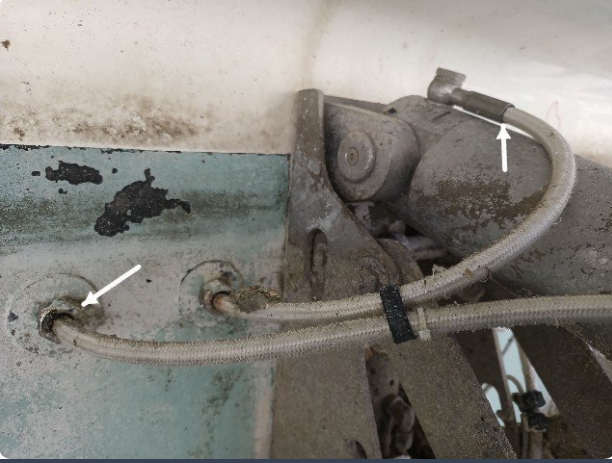
Fotoğraf 4

Hareketli platform hidrolik hortumlarını deniz suyundan koruyan dış kaplamanın deforme olduğu tespit edilmiştir. Hortumların kendisinde kaçak, çatlak ya da şişme görülmemiştir.

Koruma kaplamasının yenilenmesi ve hortumların bir sonraki bakımda gözden geçirilmesi tavsiye olunur.

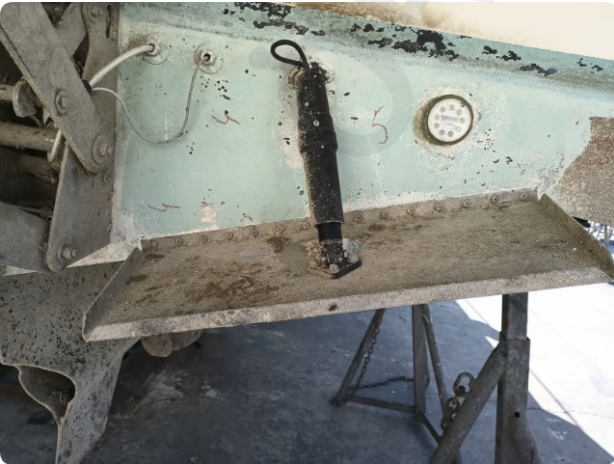
Fotoğraf 8

Trim flaplar (denge kanatçıkları) çalıştırılmış, her iki flap da görevini yapmaktadır.

Flap kanatları tam aşağı ve tam yukarı konuma alınmış; hareketin her iki tarafta eşit hızda ve takılmadan gerçekleştiği görülmüştür. Menteşe hatları, hidrolik silindirler ve gövde geçişleri incelenmiş; yağ sızıntısı, korozyon ya da kanatlarda eğilme tespit edilmemiştir.

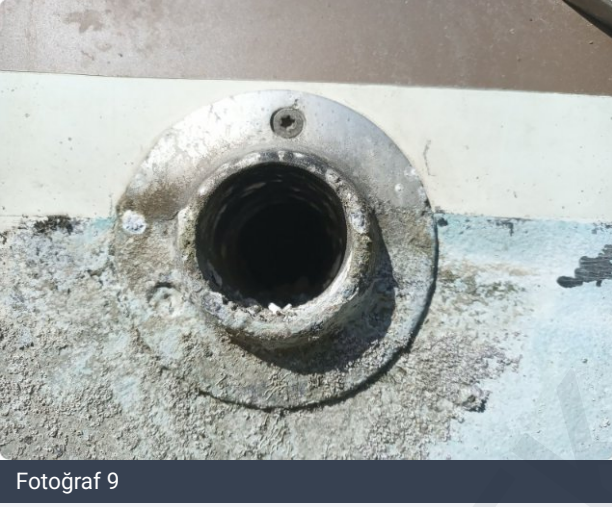
Fotoğraf 9

İskele bordadaki güverte tahliye ağzında yüzeysel korozyon tespit edilmiştir. Tahliye açık ve işlevseldir; gövde geçişinde sızıntı izi görülmemiştir.

Korozyonun temizlenerek yüzeyin korunması, ilerlemesi hâlinde tahliye ağzının yenilenmesi tavsiye olunur.

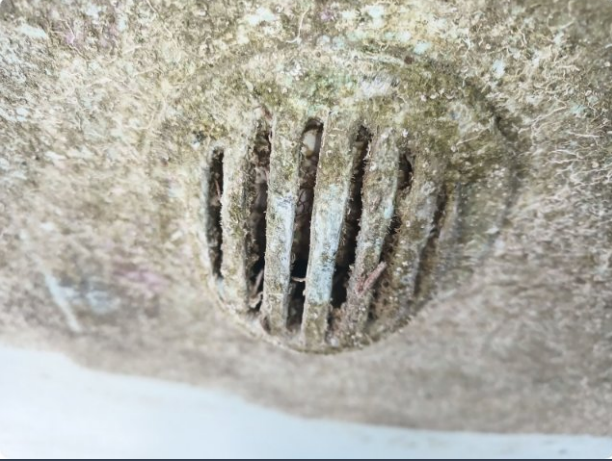
Fotoğraf 10

Gövde geçişlerinin sağlam oturduğu, çevrelerinde çatlak, sızıntı izi ya da jelkot ayrışması bulunmadığı görülmüştür. Kinistin gövdelerinde çinko kaybına (dezincification) işaret eden pembeleşme ya da gözeneklenme tespit edilmemiştir.

Tekne suya indirilmeden önce kinistin ağızlarının, tahliye çıkışlarının ve topraklama plakasının deniz canlısı tabakasından temizlenmesi; temizlik sonrası kinistinlerin açık-kapalı çalıştırılarak kontrol edilmesi tavsiye olunur.

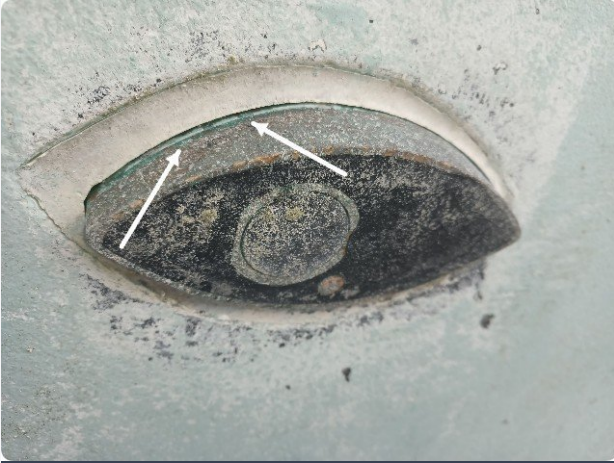
Fotoğraf 13

Transdüser gövdeleri çevresindeki sızdırmazlık dolgusu (poliüretan mastik) esnekliğini yitirmiş, kenarlarından çatlamaya başlamıştır. Gövde geçişlerinde sızıntı izi tespit edilmemiştir.

Eski dolgunun temizlenip deniz tipi poliüretan mastik ile yenilenmesi ve işlemin tekne suya indirilmeden önce tamamlanması tavsiye olunur.
