DENİZ SÖRVEYİ RAPORU

# "ÖRNEK MOTORYAT"

TİPİ  
Motor Yat

SURVEY TARİHİ  
Eylül 2026

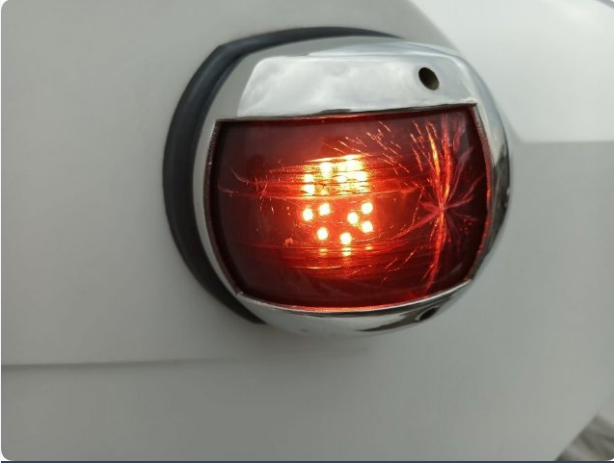
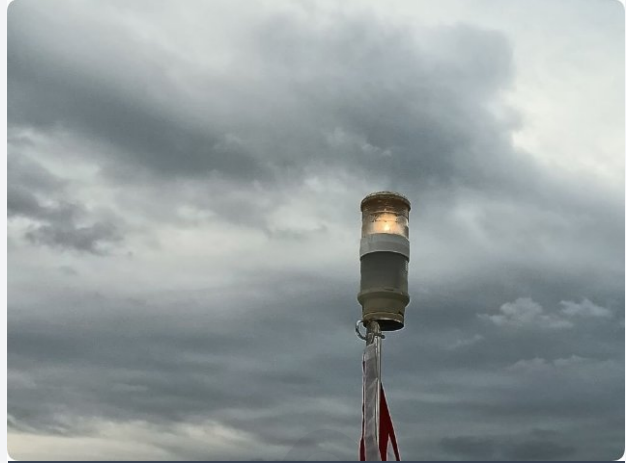
Seyir fenerlerinde eksiklikler tespit edilmiştir: iskele borda feneri ile silyon fenerinin camları çatlaktır, sancak borda feneri diğerlerine göre belirgin biçimde sönük yanmakta ve kaidesi çatlaktır. Fenerlerin tamamı yanmaktadır.

Çatlak cam ve kaidelerin yenilenmesi, sönük yanan fenerin besleme geriliminin ve soketinin kontrol edilmesi tavsiye edilir. Seyir fenerleri, gece seyrinde teknenin görülebilirliğini doğrudan etkiler.

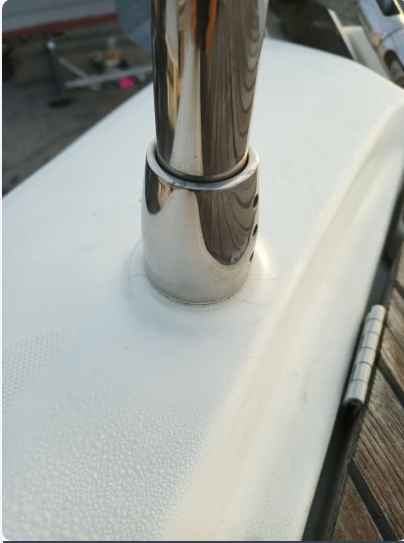
Fotoğraf 45

Güvenlik korkuluklarının güverteye bağlandığı taban plakalarının çevresinde jelkot çatlakları tespit edilmiştir. Korkuluklar elle zorlandığında gevşeme hissedilmemiştir.

Çatlak bölgelerin temizlenip jelkot ile kapatılması; taban plakası civatalarının sökölüp sızdırmaz macunla yeniden monte edilmesi tavsiye edilir.

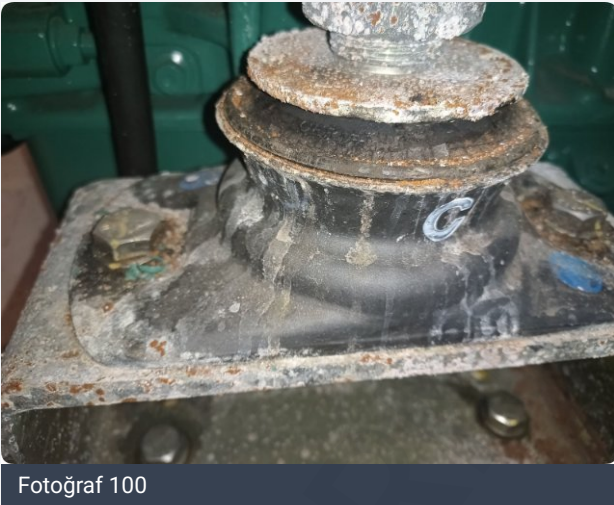
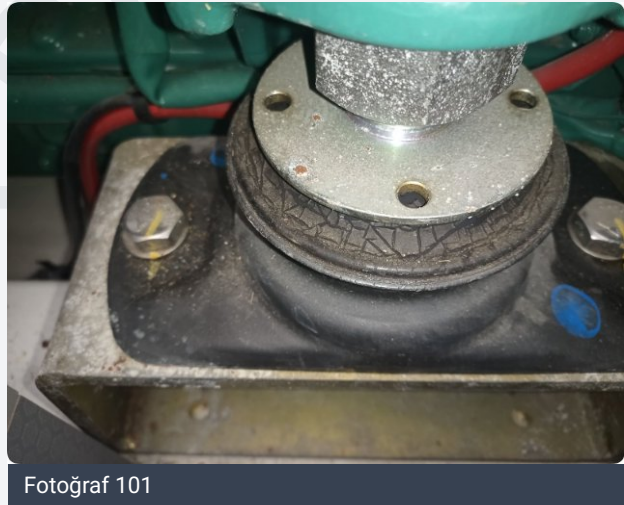
Takoz gövdelerinde lastik çatlaması, çökme ve yağ teması aranmış; ayar somunlarının emniyetli olup olmadığı kontrol edilmiştir. Makineler çalışırken titreşim ve hareket miktarı ayrıca gözlenmiştir; takozların KULLANILABİLİR DURUMDA olduğu değerlendirilmektedir. Tespit edilen husus Bulgular bölümünde açıklanmıştır.

Yıpranmanın izlenmesi, ilerlemesi hâlinde takozların değiştirilmesi tavsiye edilir.

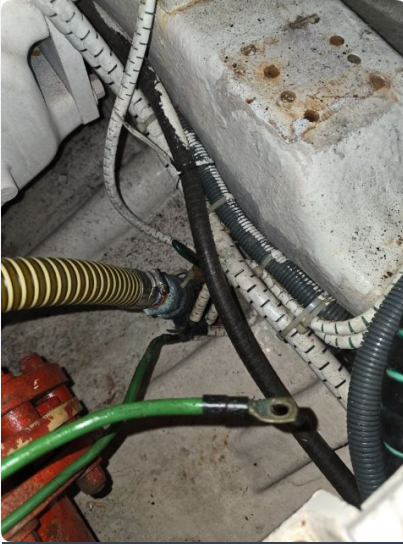
Fotoğraf 108

Su hattı altındaki kinistin vanalarının eşpotansiyel bağlantı (bonding) hattına bağlanmadığı tespit edilmiştir. Bağlantısız vanaların gövdeye oturma bölgelerinde yüzey korozyonu başlangıcı görülmüştür.

Bütün su altı metal donanımının eşpotansiyel hatta bağlanması ve bağlantı dirençlerinin ölçülmesi tavsiye edilir. (ABYC E-2 Katodik Koruma; bonding hattına bağlı olmayan metal, tutyaların korumasından yararlanamaz ve galvanik korozyona açık kalır.)

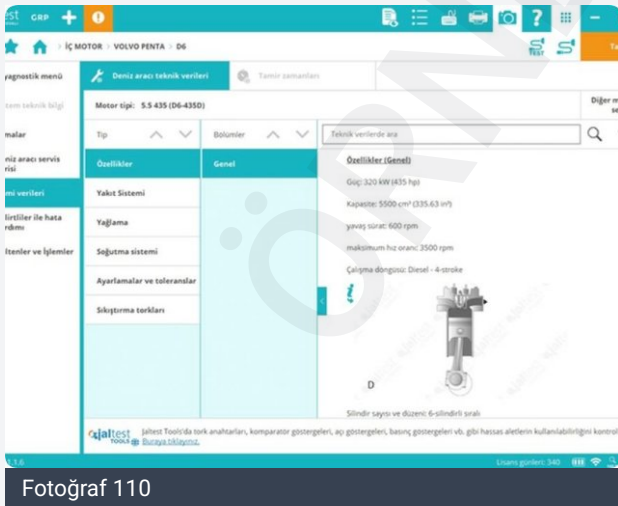
Fotoğraf 110

Kademelerde iki makine birlikte çalıştırılmış, devir her ölçüm turunda bir makineden okunmuştur. Tam yolda iki makinede de 3.300 rpm/dk'ya ulaşılmıştır; bu değer makine etiketindeki tam gaz devrinin (3.500 rpm/dk) %94,3'üdür ve yaklaşık 200 rpm/dk eksik kalmaktadır. Kaybın iki makinede benzer düzeyde olması, tek makineye özgü bir arızadan çok pervane ya da karina tarafındaki ortak bir nedene işaret eder; karina yüzeyi ve pervane kanatları önce araştırılmalıdır.

Devir kaybının nedeni araştırılmalıdır: karina ve pervane temizliği, pervane adımı, yakıt filtreleri ve hava emiş yolu sırasıyla kontrol edilmeli; sonuç alınamazsa makineler yetkili serviste yük testine tabi tutulmalıdır. Devir kaybı, tam gazda makinelerin sürekli aşırı yüklenmesine yol açar.

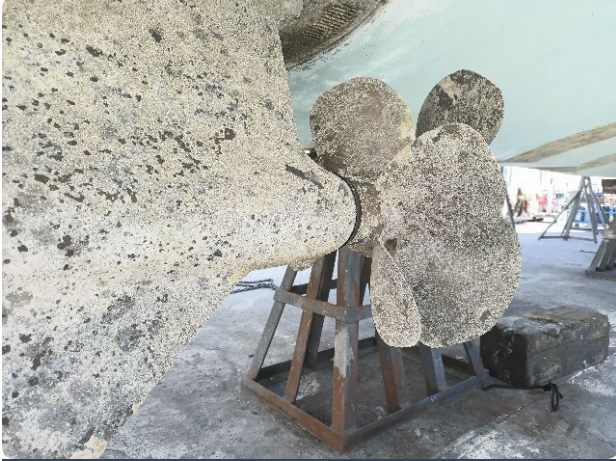
Fotoğraf 167

Pervanelere uygulanmış özel boyanın (sea jet) bazı bölgelerde attığı ve yüzeyden ayrıldığı tespit edilmiştir. Kanatlarda eğilme, çatlak ya da kavitasyon aşınması görülmemiştir.

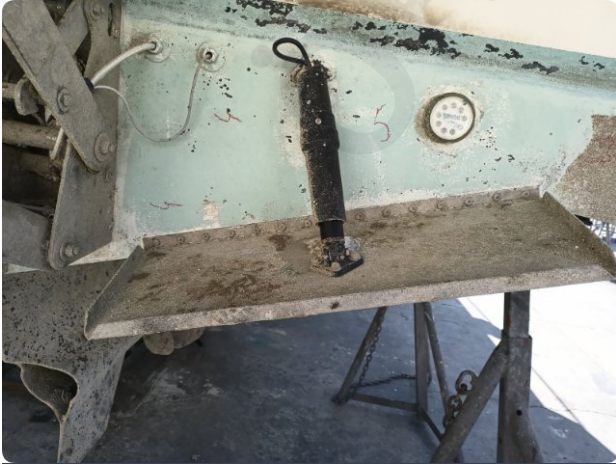
Fotoğraf 176

Sancak trim flap hidrolik pistonunun tam olarak içeri girmediği, piston millerinde korozyon başlangıcı (böceklenme) olduğu tespit edilmiştir. Flap hareket etmekte, ancak iskele tarafla eşit konuma gelmemektedir.

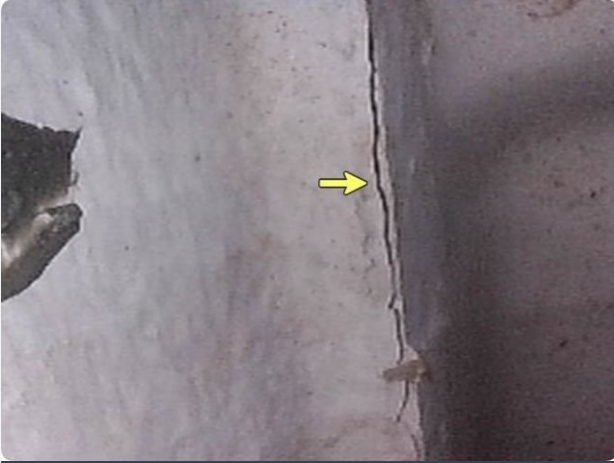
Fotoğraf 224

Karınanın baş tarafında, baş iticinin altından aşağıya doğru sancak ve iskelede ikişer adet çatlak olduğu; çatlakların etrafı ve üzeri kazındığında derinlere doğru ilerlediği tespit edilmiştir. Fonetik çekiç testinde baş itici altındaki parçanın gövdeden farklı olduğu, nem ölçer ile yapılan ölçümde çatlaklarda nem oranının yüksek olduğu görülmüştür. (ÖRNEK RAPOR NOTU: Bu bulgu bu tekneye ait değildir; başka bir sörveyden alınmış ve bulgunun raporda nasıl yazıldığını göstermek için buraya konmuştur.)

Ayrışmanın sınırlarının tersanede açılarak belirlenmesi, laminatın iyi denizcilik uygulamalarına uygun şekilde onarılması, onarım tamamlanmadan teknenin yük altında (tam yolda ve dalgada) kullanılmaması tavsiye edilir. (Satıcıdan geçmiş hasar, onarım ve sigorta kayıtlarının istenmesi önerilir.)

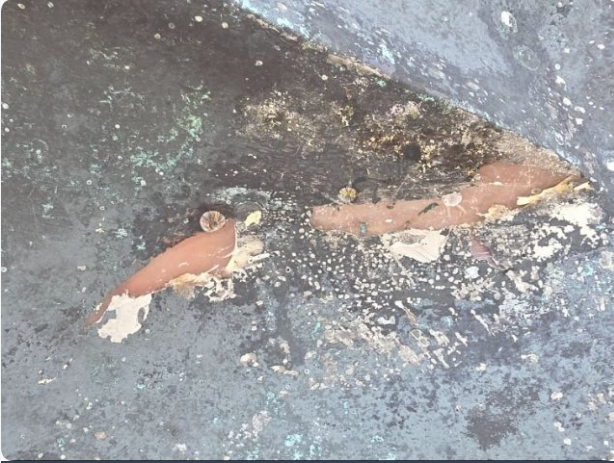
Fotoğraf 228

Karınanın baş tarafında, baş itici kovanının altından aşağıya doğru uzanan, iskele ve sancak bordalarda ikişer adet olmak üzere toplam dört çatlak tespit edilmiştir. Çatlakların çevresi ve üzeri kazınarak açıldığında, çatlakların yalnız jelkot yüzeyinde kalmadığı, laminata kadar indiği görülmüştür. Bölge fonetik çekiçle kontrol edildiğinde çevresine göre farklı ses verdiği, nem ölçümünde de komşu alanlara göre yüksek okuma alındığı tespit edilmiştir.

Çatlak bölgelerinin bir tersanede açılarak laminat kalınlığınca onarılması, onarım öncesinde bölgenin içeriden de kontrol edilmesi ve baş itici kovani ile gövde birleşiminin ayrıca incelenmesi tavsiye edilir. Onarım tamamlanmadan tekne seyre çıkarılmamalıdır.
