TEKNE EKSPERTİZ VE DEĞER TESPİTİ RAPORU

# "ÖRNEK MOTORYAT"

İşbu Tekne Ekspertiz ve Değer Tespiti Raporu; Alıcı ([gizlendi]) talebi üzerine, 2018 (İnşa 2017) model, 14,92 metre boyunda Jeanneau marka Prestige 500 tipi ÖRNEK MOTORYAT isimli teknenin Eylül 2026 tarihlerinde karada ve denizde incelenmesi neticesinde düzenlenmiştir.

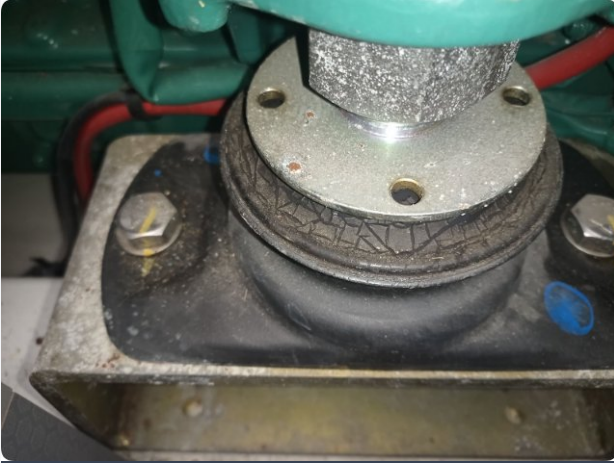
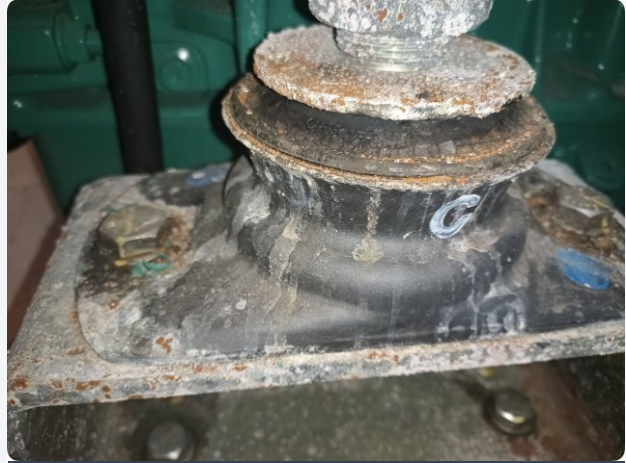
Takoz gövdelerinde lastik çatlaması, çökme ve yağ teması aranmış; ayar somunlarının emniyetli olup olmadığı kontrol edilmiştir. Makineler çalışırken titreşim ve hareket miktarı ayrıca gözlenmiştir. Tespit edilen husus Bulgular bölümünde açıklanmıştır.

Makine takozlarının lastik gövdelerinde yaşa bağlı yüzeysel çatlama ve yıpranma gözlemlenmiştir. Makineler çalışırken olağandışı hareket ya da titreşim tespit edilmemiştir.

Takozların bir sonraki periyodik bakımda yetkili serviste ölçülerek değerlendirilmesi; çökme tespit edilmesi hâlinde takım hâlinde yenilenmesi tavsiye olunur.

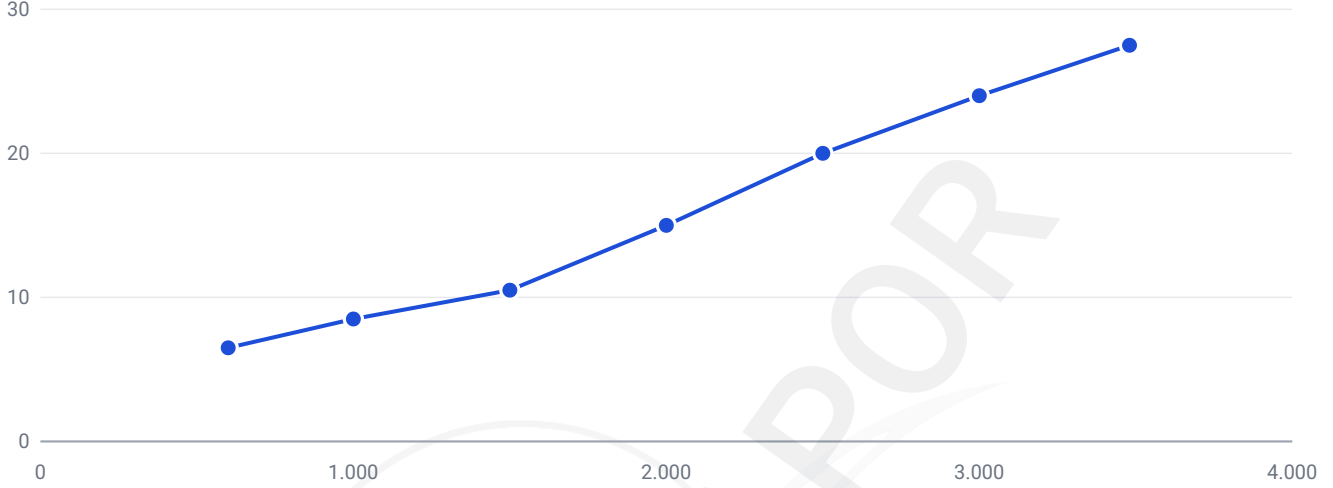
**Sürat – devir** kn · rpm/dk

Makinenin anma devri 3.500 rpm/dk'dır. Seyir tecrübesinde ulaşılan en yüksek devir 3.480 rpm/dk olup anma devrinin %99,4'ine karşılık gelmektedir.

Tam yolda ulaşılan 3.480 d/dk, makine etiketindeki tam gaz devrinin (3.500 d/dk) %99,4'üdür; devir kaybı yoktur ve pervane adımının makineye uygun olduğunu gösterir. İki makine arasındaki devir farkı ölçüm hassasiyeti içindedir. Soğutma suyu sıcaklığı ve yağ basıncı bütün kademelerde olağan sınırlarda kalmış; tam yolda sıcaklıkta kaçak ya da yağ basıncında düşme gözlenmemiştir. Bu tablo, makinelerin yük altında beklenen başarımı verdiğini göstermektedir.

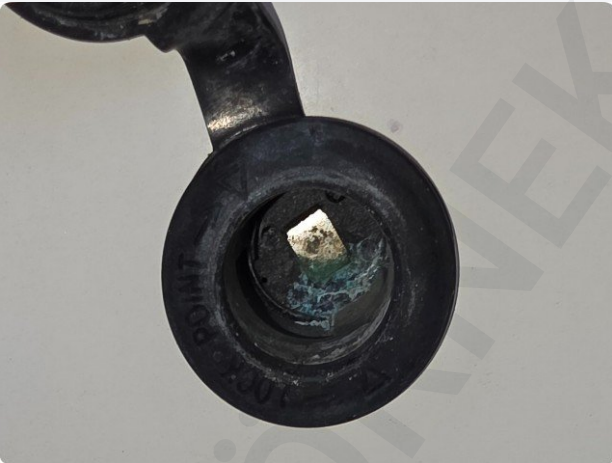
Fotoğraf 20

Flybridge 12V çakmak girişi korozyona maruz kalmıştır.

Onarılması, gerekirse değiştirilmesi.
