YAT KARİNA EKSPERTİZ RAPORU

# "ÖRNEK MOTORYAT"

# Yat Karina Ekspertiz Raporu

İşbu Yat Karina Ekspertiz Raporu; Alıcı ([gizlendi]) talebi üzerine, 2018 (İnşa 2017) model, 14,92 metre boyunda Jeanneau marka Prestige 500 tipi ÖRNEK MOTORYAT isimli teknenin Eylül 2026 tarihlerinde karada incelenmesi neticesinde düzenlenmiştir.

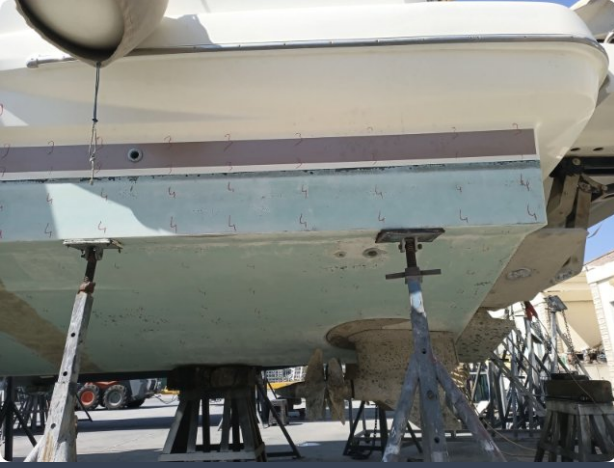
Fotoğraf 32

Tüm gövde Tramex Skipper 5 nem ölçer, fenolik çekiç ve termal kamera ile taranmış; jeltot altında nem tutulmasına, laminat dayanıklılığına ya da başlangıç hâlindeki kabarcıklanmaya işaret eden bir bulguya rastlanmamıştır. Antifouling katmanının söküldüğü ya da açıldığı bölgelerde jeltot yüzeyi doğrudan görülebilmiş, bu bölgelerde de kabarcık ya da renk değişimi gözlenmemiştir.

Ozmoz bakımından teknenin yaşına göre iyi durumda olduğu değerlendirilmektedir.
