DENİZ SÖRVEYİ RAPORU

# "ÖRNEK MOTORYAT"

TİPİ  
Motor Yat

SURVEY TARİHİ  
Eylül 2026

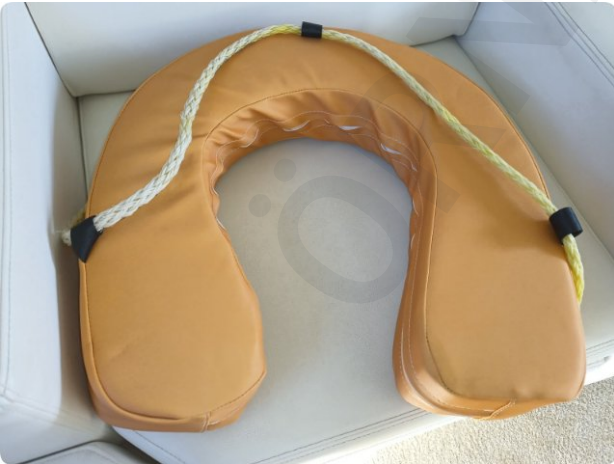
Fotoğraf 2

1 adet sarı at nalı şeklinde can simidi tespit edilmiştir.

Simidin gövdesi, kayışları ve bağlantı halatı incelenmiş; üzerinde tekne adının yazılı olmadığı ve gece görünürlüğünü sağlayacak bir ışık/flaşör bulunmadığı görülmüştür.

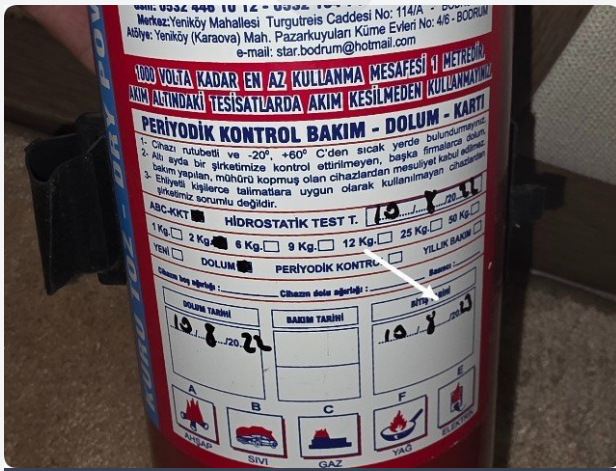
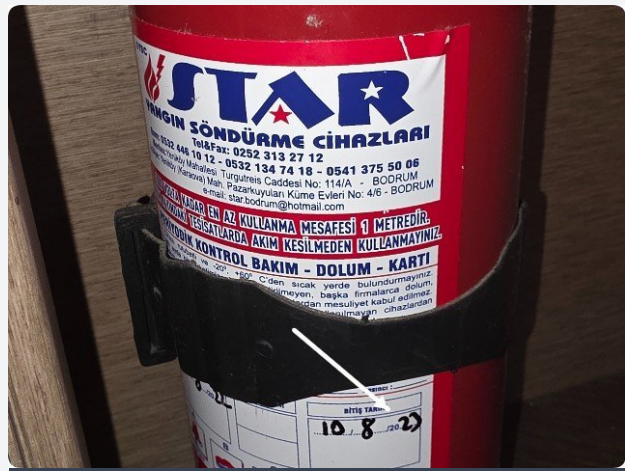
TAM BOYU 10 METREDEN BÜYÜK özel tekne ve yatlardan kapalı mahal bulunanlarda, EK-2'nin (A) bölümündeki teçhizata İLAVE OLARAK en az 30 cm uzunluğunda yangın baltası ve 1 adet 6 kg'lık yangın tüpü bulundurulmalıdır. (Kapsam – bu şart EK-2'nin (B) bölümündedir ve tam boyu 10 metre ve altındaki teknelerde aranmaz. Tam boyu 10 metreden büyük olsa dahi kapalı mahal bulunmayan teknelerde de aranmaz. Buradaki 6 kg'lık tüp, EK-2'nin (A) bölümünde istenen 2 kg'lık tüplerin yerine geçmez; onlara ilavedir.) (Yaptırım – Yönetmeliğin 18 inci maddesinin sekizinci fıkrası uyarınca eksikliğinde SEYRE MÜSAADE EDİLMEZ ve tekne sahibine tam boyun her bir metresi için 1.000 TL idari para cezası uygulanır. Hesap: tam boy × metre başına tutar; bir metreden küçük değerler dikkate alınmaz. Tutar Ocak 2026 metnindeki değerdir; her yıl yeniden değerlendirme oranında artırılarak uygulanır. Ceza tebliğinden itibaren en geç bir ay içinde ödenir.)

(EK-2.A.5 Tüm özel tekne ve yatlarda bulundurulması zorunlu asgari emniyet teçhizatındandır: içten takma makinesi bulunan teknelerde, makine dairesinde veya makine kutusu dışında makine başına 1 adet 2 kg'lık yangın söndürme tüpü bulundurulmalıdır. Kabinli teknelerde her kabinda 1 adet 2 kg'lık yangın söndürme tüpü; kuzinesi olan teknelerde kuzine yakınında 1 adet 2 kg'lık yangın söndürme tüpü ve yangın battaniyesi bulundurulmalıdır.)

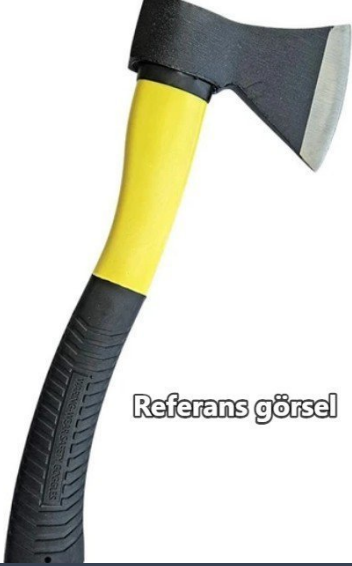
Fotoğraf 5

Teknede yangın battaniyesinin bulunduğu, ancak baltanın bulunmadığı tespit edilmiştir.

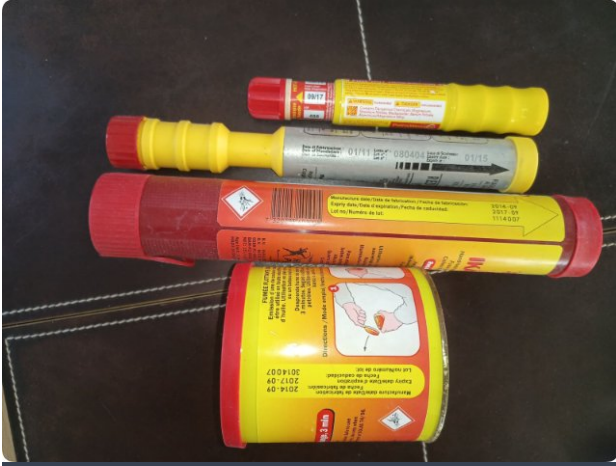
Fotoğraf 6

1 adet paraşütlü işaret fişek, 2 adet el maytabı ve 1 adet duman kandili tespit edilmiştir.

Her birinin üzerindeki son kullanma tarihleri okunmuş, tümünün süresinin geçtiği görülmüştür. İşaret fişekleri su geçirmez bir kap içinde, kolay ulaşılabilir bir yerde saklanmalı ve süresi dolanlar usulüne uygun biçimde elden çıkarılmalıdır.

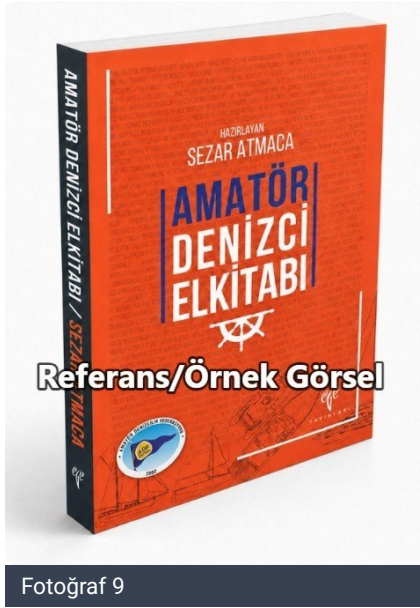
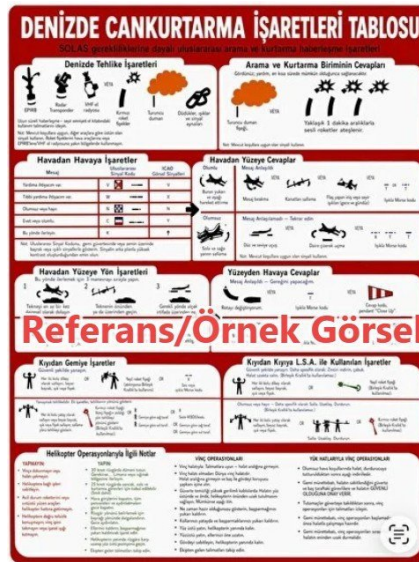
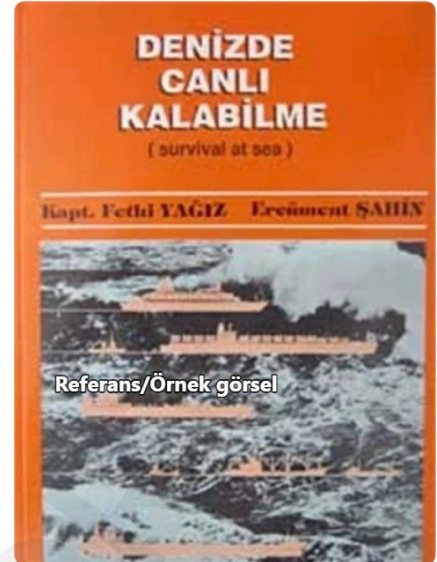
Teknede bulundurulması zorunlu kitapların olmadığı tespit edilmiştir.

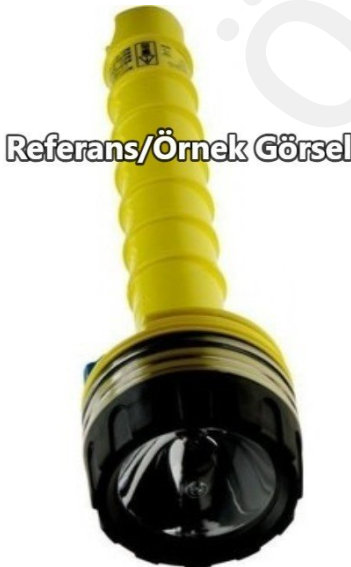
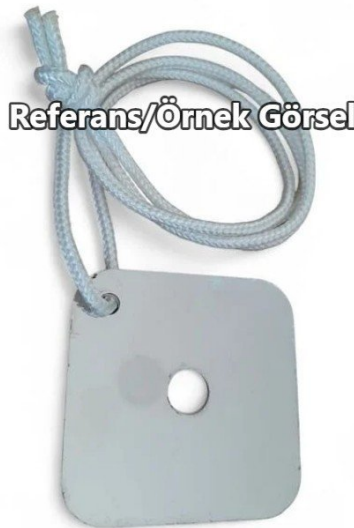
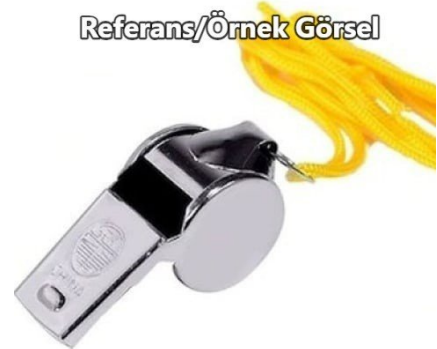
Teknede bulunmadıkları tespit edilmiştir.

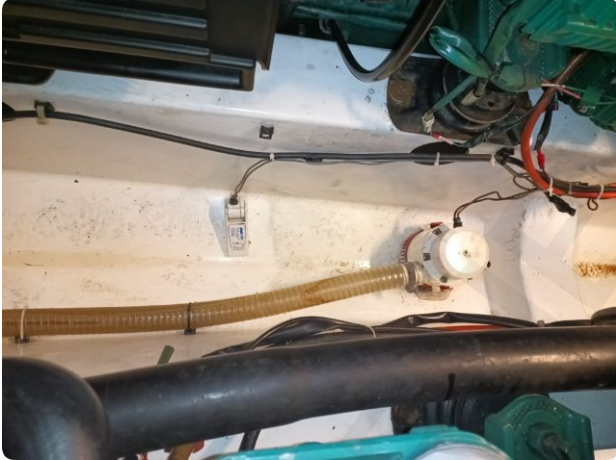
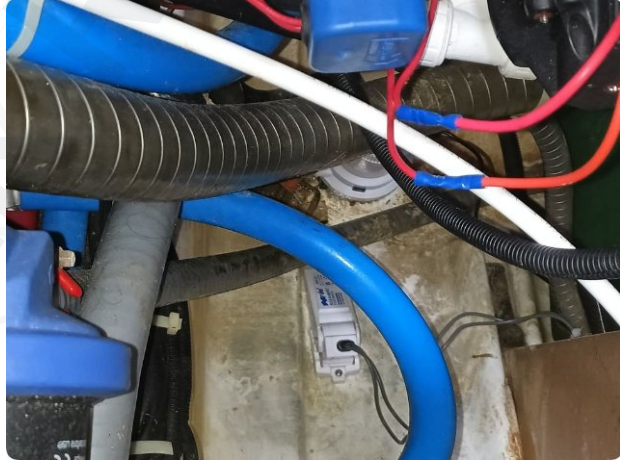
Sintine yüksek su alarmı otomatik tahliye pompalarıyla birleştirir; pompalar devreye girdiğinde köprü üstünde sesli ve görsel uyarı verdiği görülmüştür. ÇALIŞTIRILDI.

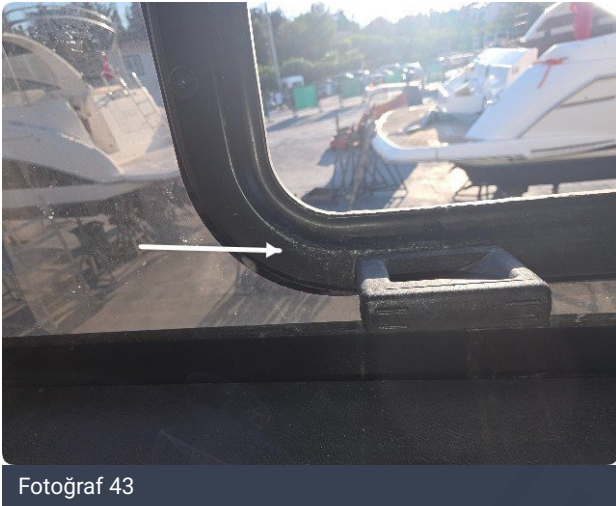
Fotoğraf 43

Sancak lumbuzda kabarmalar mevcuttur; diğer lumbuzların durumunun iyi olduğu, kilitlerinin tuttuğu ve contalarının esnekliğini koruduğu tespit edilmiştir. Lumbuz çevreleri nem ölçerle de kontrol edilmiş, çevresine göre yüksek okuma alınmamıştır.

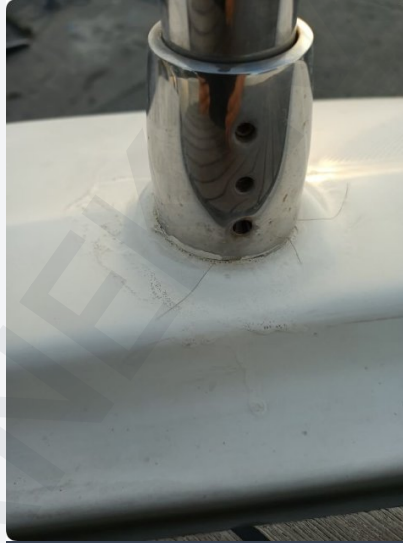
Fotoğraf 46

Güvenlik korkuluklarının güverteye bağlandığı taban plakalarının çevresinde jelkot çatlakları tespit edilmiştir. Korkuluklar elle zorlandığında gevşeme hissedilmemiştir.

Çatlak bölgelerin temizlenip jelkot ile kapatılması; taban plakası civatalarının sökölüp sızdırmaz macunla yeniden monte edilmesi tavsiye edilir.

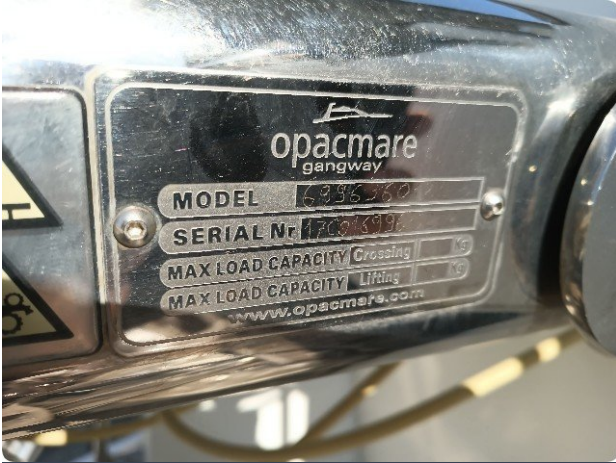
Fotoğraf 47

Görevini yerine getirdiği görülmüştür; hidrolik silindirlerde kaçak, taşıyıcı kollarda eğilme ya da kaynak bölgelerinde çatlak tespit edilmemiştir. Kumanda düğmesinin kaplamasında deformasyon görülmüş, su sızdırmazlığının zarar

gördüğü değerlendirilmiştir.

Onarılması tavsiye edilir.

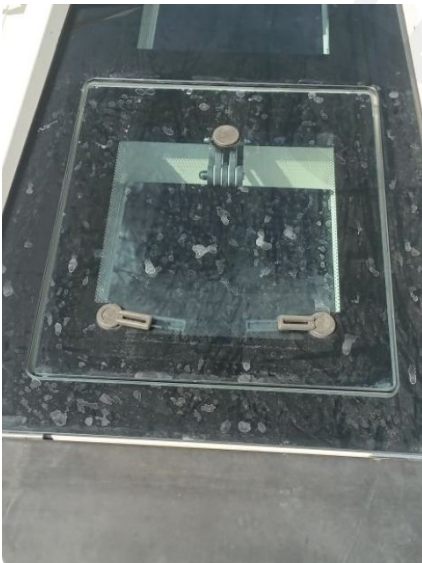
Fotoğraf 51

Kabin kaçış kaportaları Lewmar markadır; ÇALIŞTIRILDI, kilit kollarının serbest hareket ettiği görülmüştür.

Kabin kaçış kaportalarının engelsiz ve çalışır durumda olduğu görülmüştür.

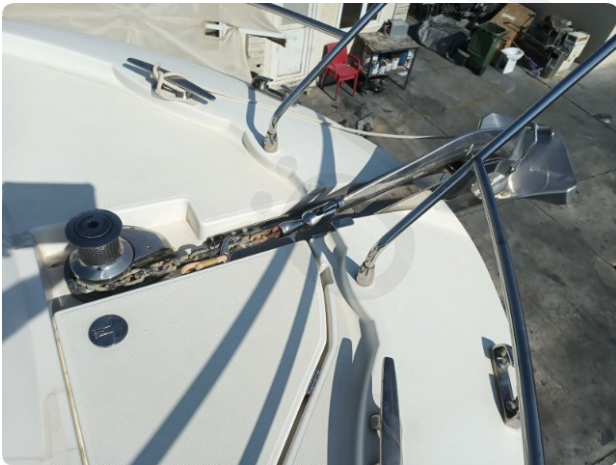
Fotoğraf 57

35 kg Ultra marka çapa görülmüş, durumunun iyi olduğu tespit edilmiştir.

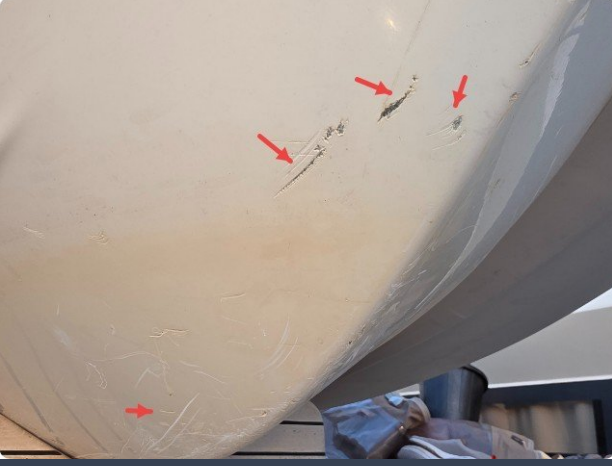
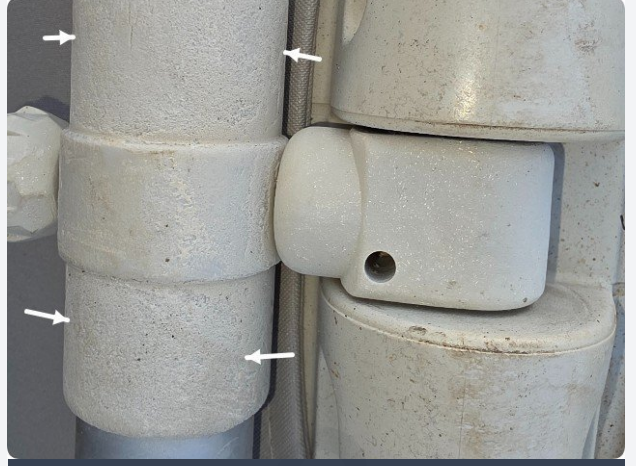
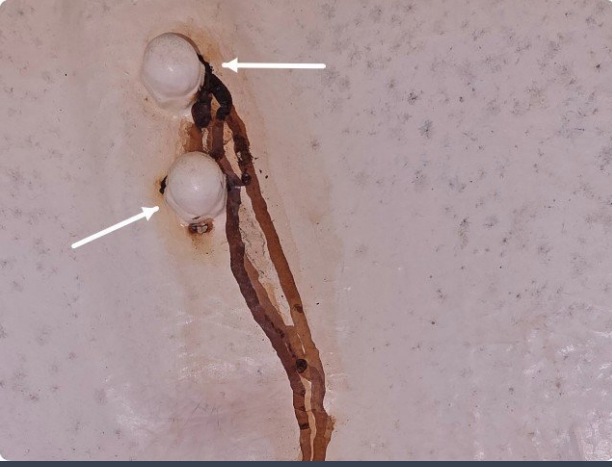
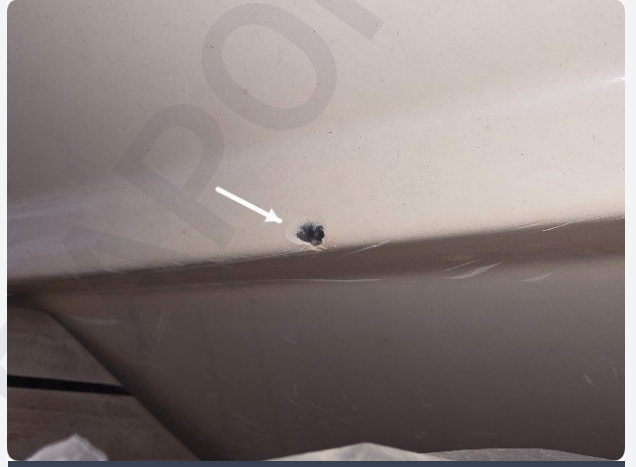
Tender karinasında jelkot hasarları mevcuttur.

Akü sağlığının %50 seviyesinin altına düşmesi durumunda değiştirilmesi, küreklerdeki UV kaynaklı yıpranmanın giderilmesi veya ilgili bölümlerin değiştirilmesi, pas akıntısının temizlenerek sızdırmazlığın sağlanması, karina jelkotlarının onarılması tavsiye edilir.

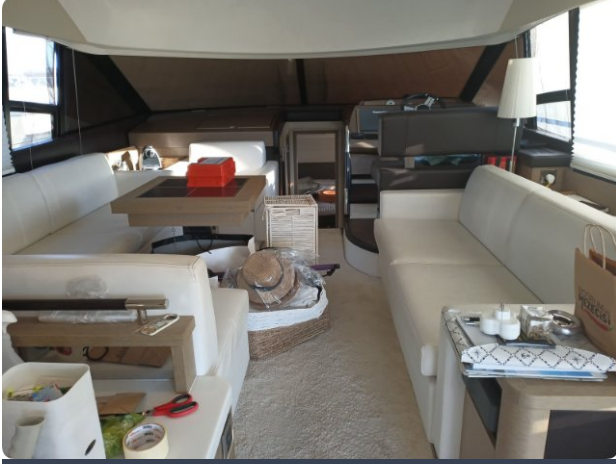
Fotoğraf 64

Girişte iskele tarafta mutfak, içeride U şeklinde bir koltuk takımı ve karşısında ikili bir koltuk takımı bulunmaktadır.

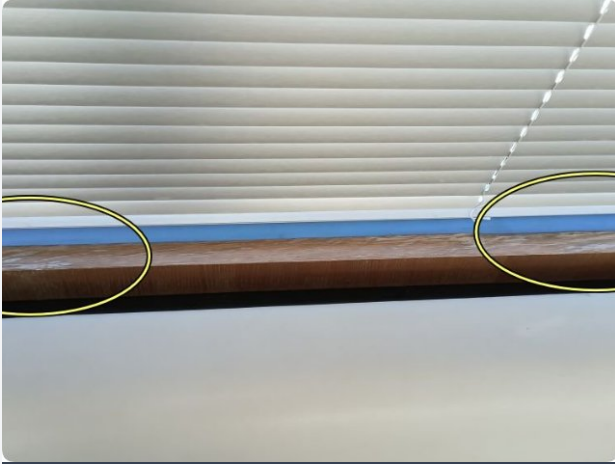
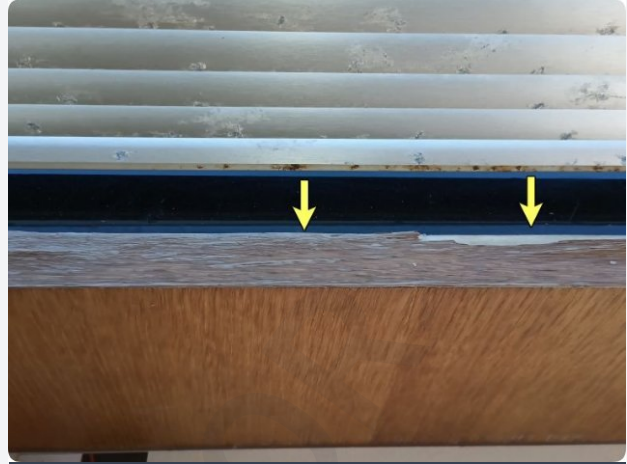
İç kısımdaki doğramalar, görüldüğü yerlerde iyi oturtulmuştur; kapak, çekmece ve menteşe düzenleri denenmiştir. Salon duvar kaplamalarında, geçmişte olduğu değerlendirilen su kaynaklı kabarmalar tespit edilmiştir; bu bölgelerde yapılan nem ölçümünde yüksek okuma alınmamıştır. Diğer doğrama ve marangozluk işlerinde ayrılma, çatlak ya da işçilik kusuru görülmemiştir.

Kabarmaların bulunduğu bölgelerin üstündeki güverte donanımı ve cam çevrelerinin sızdırmazlık bakımından kontrol edilmesi; kaplamanın uygun görülmesi hâlinde yenilenmesi tavsiye edilir.

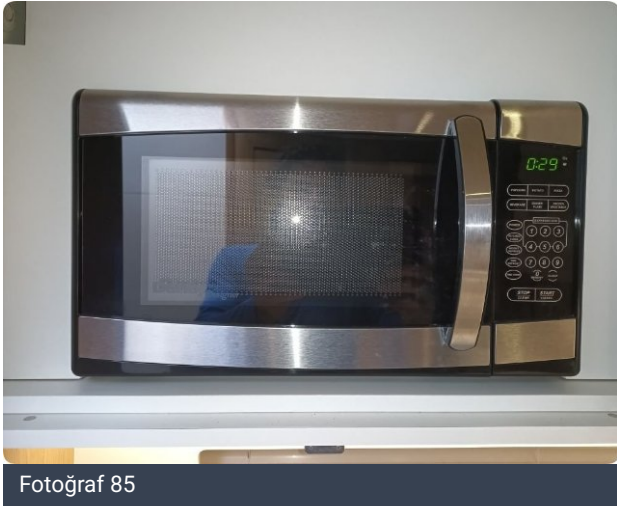
Fotoğraf 85

Mutfakta 1 adet Panasonic marka mikrodalga fırın bulunmaktadır. ÇALIŞTIRILDI; KULLANILABİLİR DURUMDA olduğu görülmüştür.

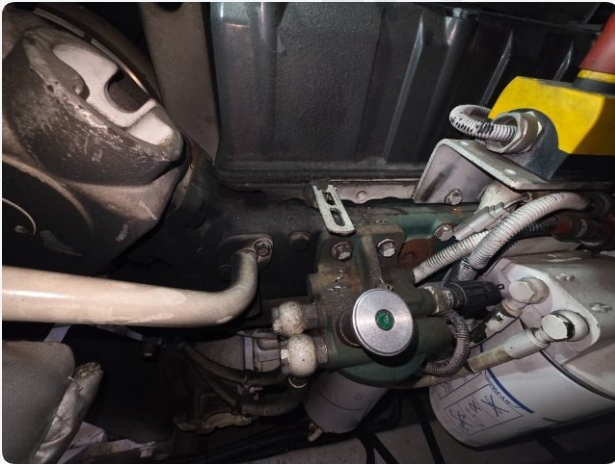
Fotoğraf 97

**Bulgu A-6**

**Tavsiye**

Onarılması ve seyir denemesinde performansının sınanması tavsiye edilir.

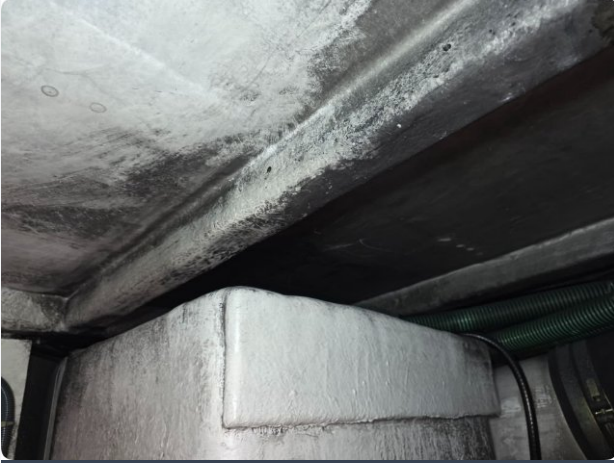
Fotoğraf 99

**Bulgu A-7**

**Tavsiye**

Kaçağın kaynağının yetkili serviste belirlenerek giderilmesi, makine dairesinin temizlenmesi ve onarım sonrası kaçak kontrolünün tekrarlanması tavsiye edilir. (Kapalı mahalle sızan egzoz gazı karbon monoksit zehirlenmesi riski taşır; ABYC P-1 kapsamında egzoz sistemi sıvı ve gaz sızdırmaz olmalıdır.)

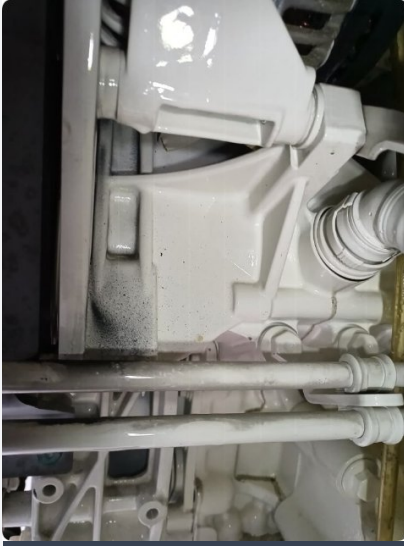
Fotoğraf 105

**Bulgu B-16**

#### Tavsiye

Marş motorunun sökülerek kömürlerinin ve kollektörünün kontrol edilmesi, gerekiyorsa kömür takımının yenilenmesi tavsiye edilir.

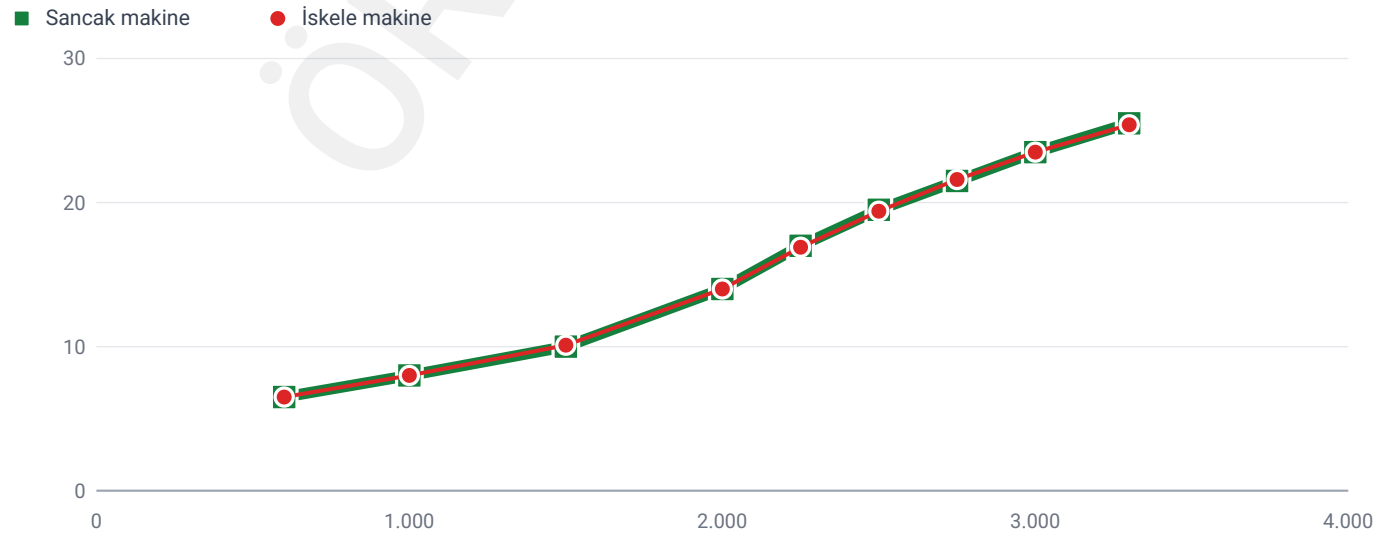
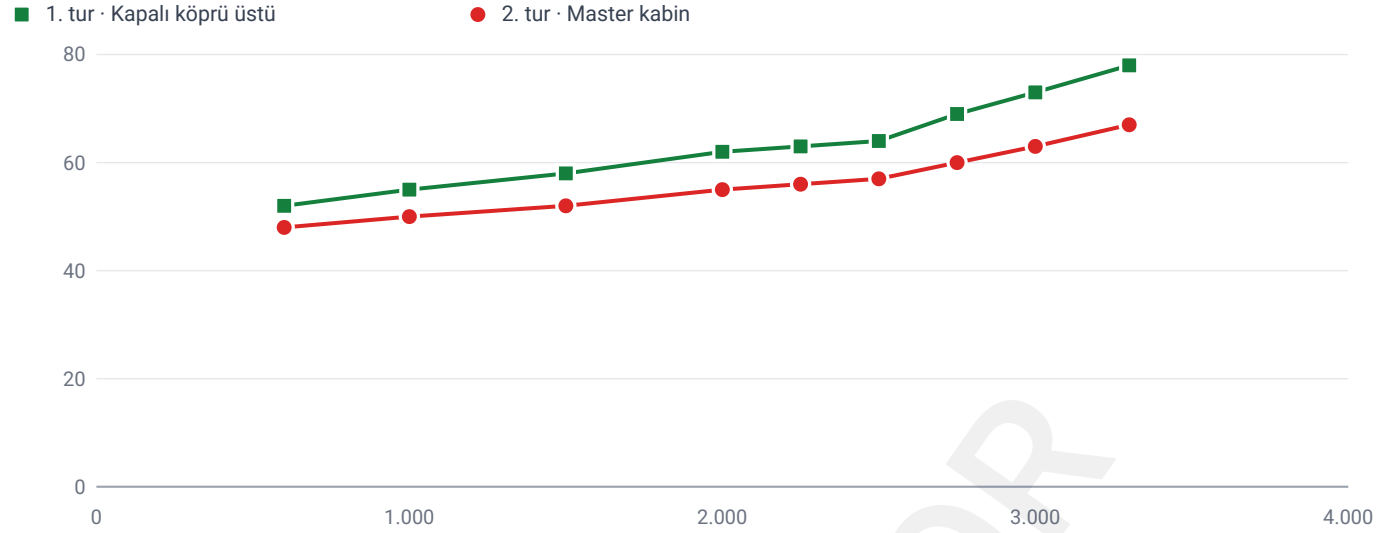
Kademelerde iki makine birlikte çalıştırılmış, devir her ölçüm turunda bir makineden okunmuştur. Tam yolda iki makinede de 3.300 rpm/dk'ya ulaşılmıştır; bu değer makine etiketindeki tam gaz devrinin (3.500 rpm/dk) %94,3'üdür ve yaklaşık 200 rpm/dk eksik kalmaktadır. Kaybın iki makinede benzer düzeyde olması, tek makineye özgü bir arızadan çok pervane ya da karina tarafındaki ortak bir nedene işaret eder; karina yüzeyi ve pervane kanatları önce araştırılmalıdır.

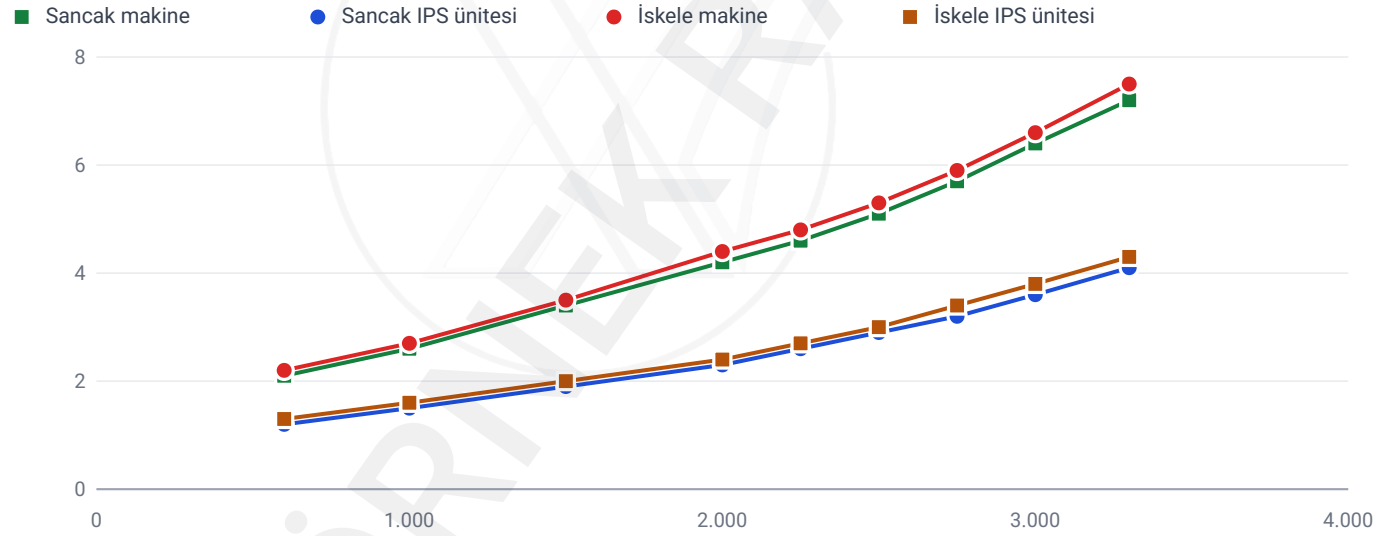
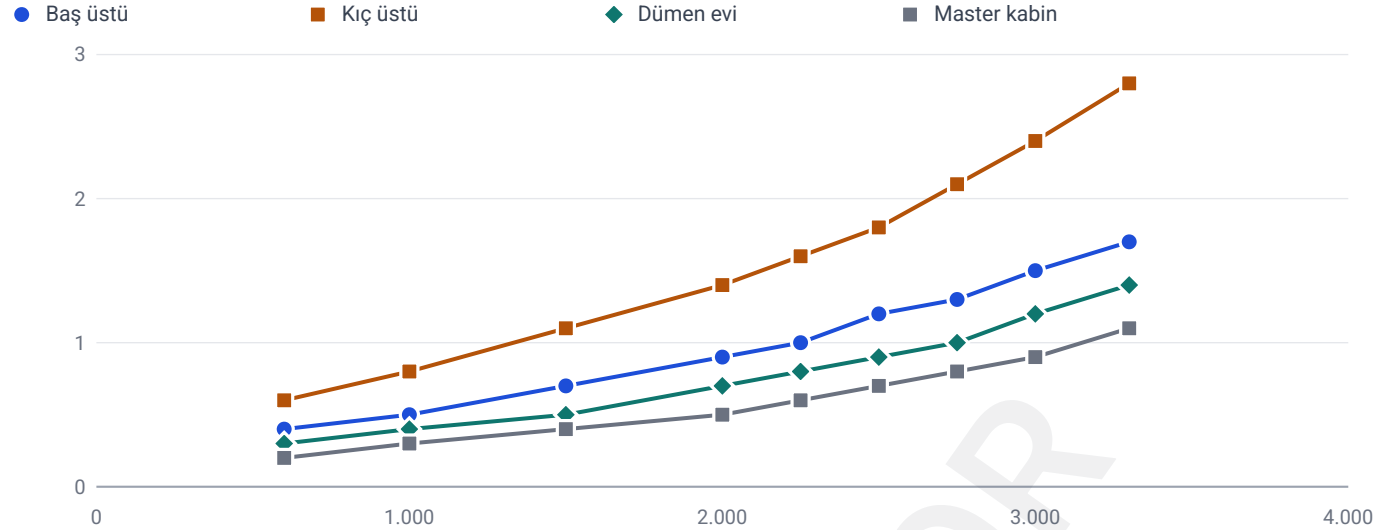
Makine gövdelerinde ölçülen titreşim devirle düzgün biçimde artmış, tam yolda sancak makinede 7,2 mm/s, iskele makinede 7,5 mm/s olarak kaydedilmiştir; iki makine arasındaki fark küçüktür. IPS ünitelerindeki değerler makine gövdesinin yaklaşık yarısı düzeyinde kalmış, iskele ve sancak birbirine yakındır. Hiçbir ölçüm noktasında belirli bir devirde ani yükselme görülmemiştir. Yaşam ve güverte noktalarında titreşim düşük kalmış, en yüksek değer tam yolda kış üstünde 2,8 mm/s ölçülmüştür.

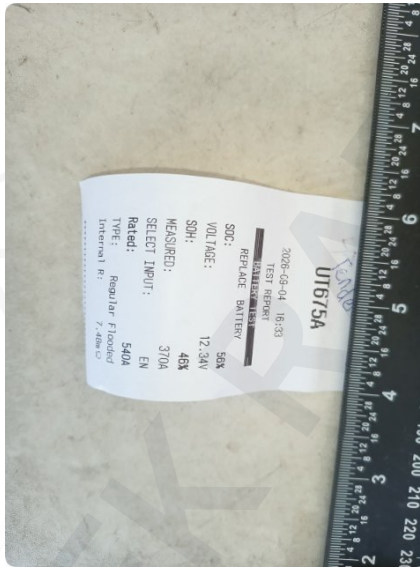
Fotoğraf 123

**Bulgu B-22**

**Tavsiye**

Marş akü grubunun yük altında ölçülmesi; akü klemensleri ile marş kablolarının sıkılığının, kesitinin ve bağlantı dirençlerinin kontrol edilmesi. Sağlık değeri %50 altındaki akülerin değiştirilmesi (bkz. servis aküleri bulgusu).

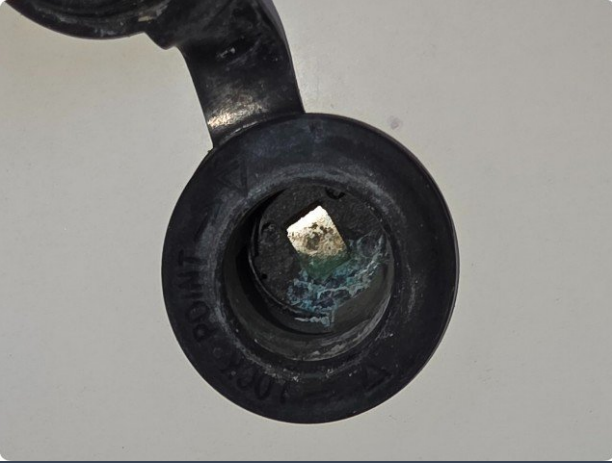
Fotoğraf 131

Flybridge'deki prizde korozyon tespit edilmiştir. Diğer prizlerde kapak contaları yerinde ve sağlam bulunmuştur.

Flybridge 12 V çakmak girişi korozyona maruz kalmıştır.

Onarılması, gerekirse değiştirilmesi tavsiye edilir.

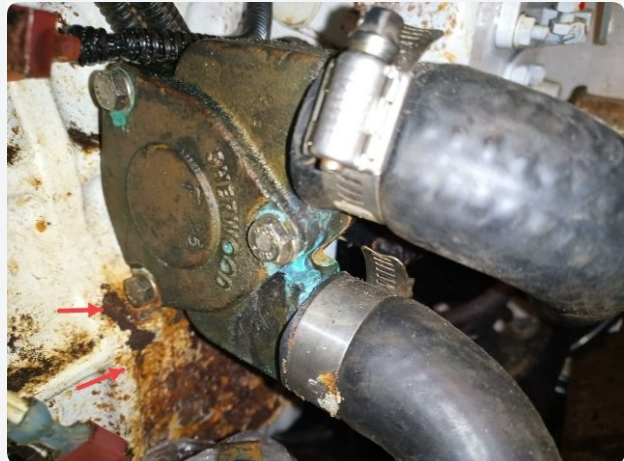
Fotoğraf 139

**Bulgu B-26**

**Tavsiye**

İncelenmesi ve gerektiğinde servis ya da onarım yapılması tavsiye edilir.

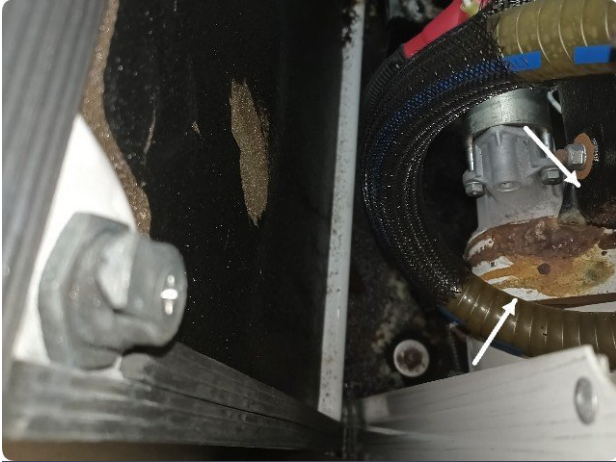
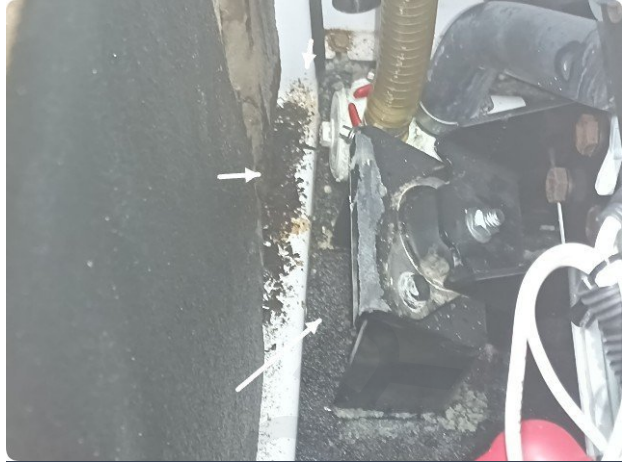
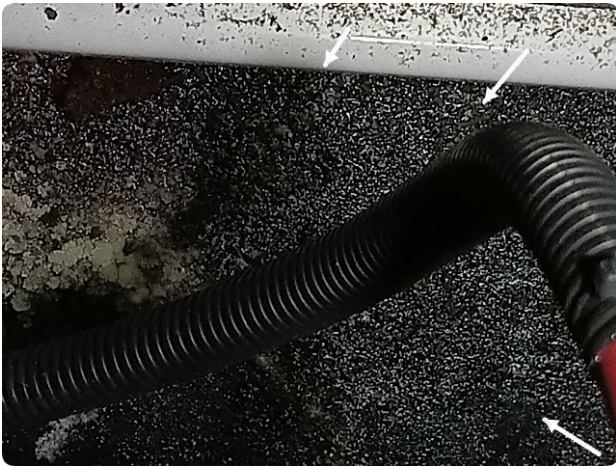
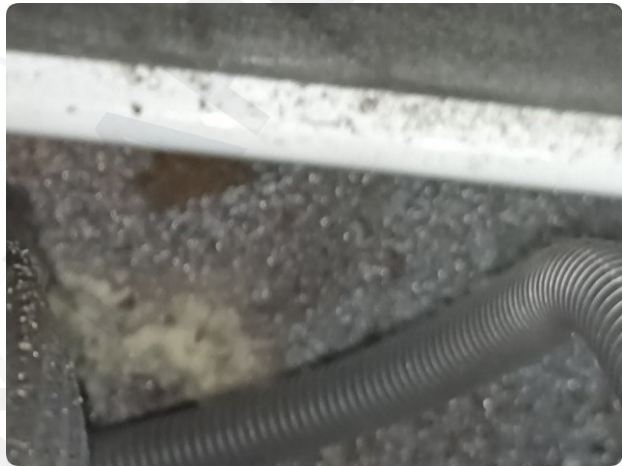
görülmüştür. Çalışma sırasında gösterge paneli, egzoz çıkışındaki soğutma suyu akışı ve ünite çevresi izlenmiştir. Ünite çevresinde yakıt hattı bağlantılarından motorin sızıntısı, ses ve ısı yalıtımının dağılması ve bu yalıtımdan dökülen parçacıkların ünite üzerine yayılması tespit edilmiştir.

**Bulgu B-28**

**Tavsiye**

Onarılması ve tekrar bakım yapılması tavsiye edilir.

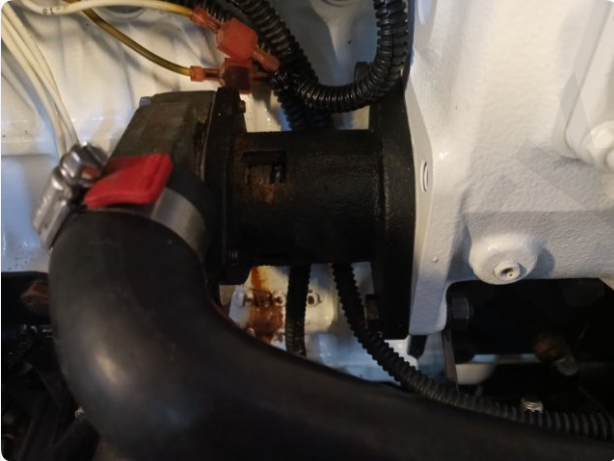
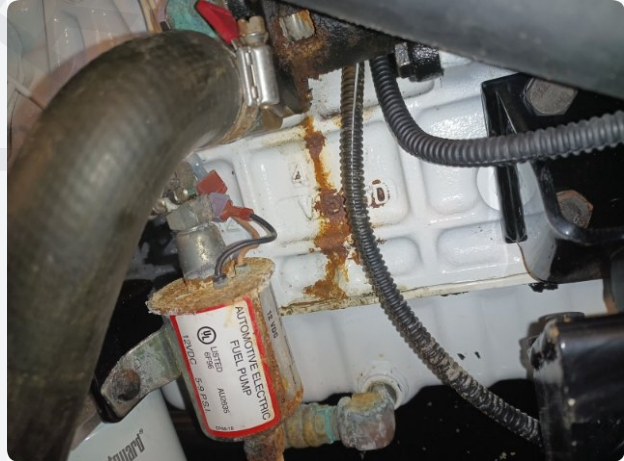
**Bulgu B-30**

**Tavsiye**

Hortumların ve kelepçelerin yenilenecek sızdırmazlığın sağlanması, birikintinin temizlenmesi tavsiye edilir. (Sıcak yüzeylerin ve marş motorunun yakınındaki yakıt sızıntısı yangın riski oluşturur; ABYC H-33 kapsamında yakıt sistemi sızdırmaz olmalıdır.)

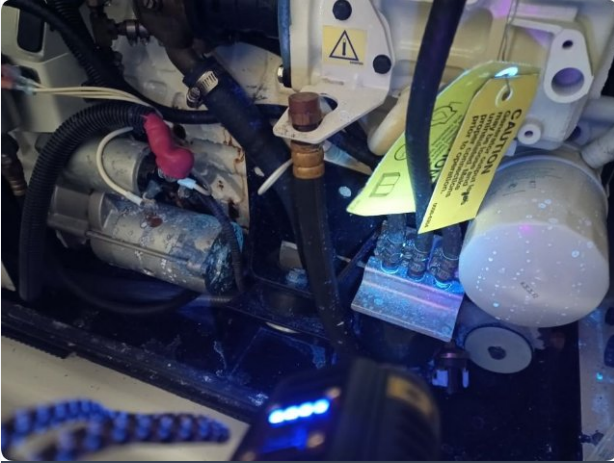
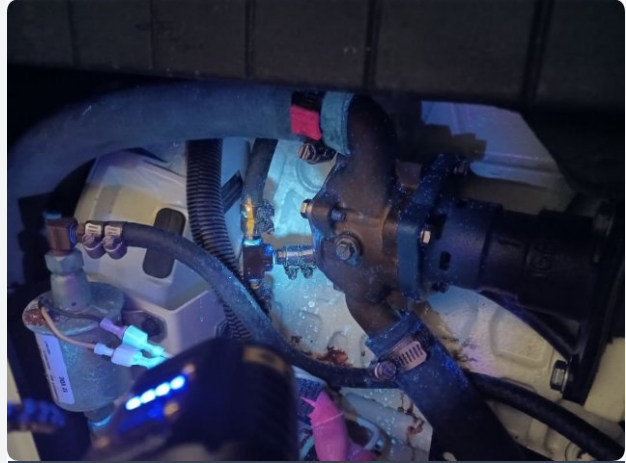
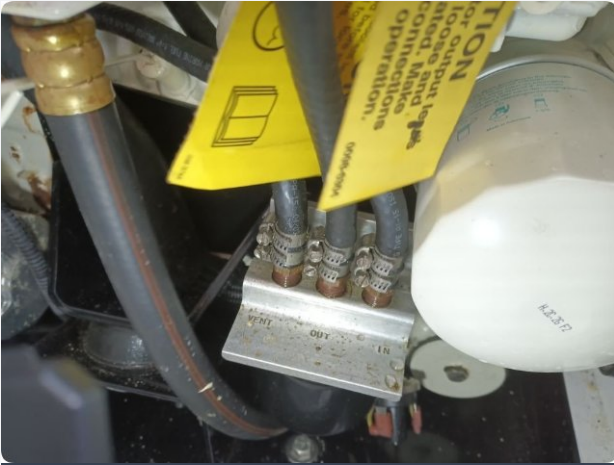
**Bulgu B-31**

**Tavsiye**

Jeneratörün temizlenmesi ve izolasyon malzemesinin yenilenmesi tavsiye edilir. (Dökülen izolasyon emme havasına karışabilir; yağ ve yakıtla temas eden izolasyon yangını artırır.)

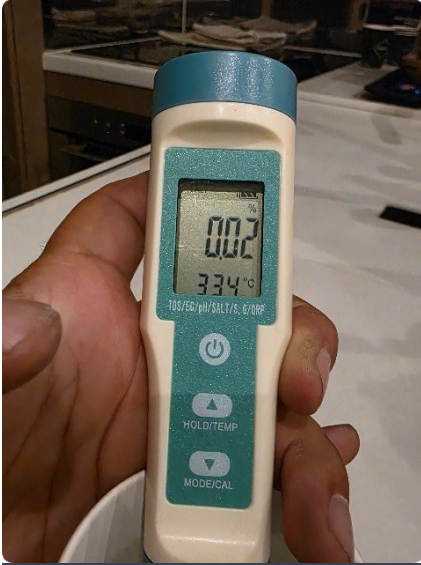
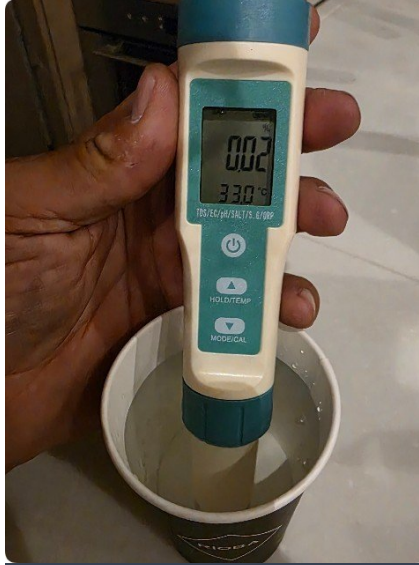
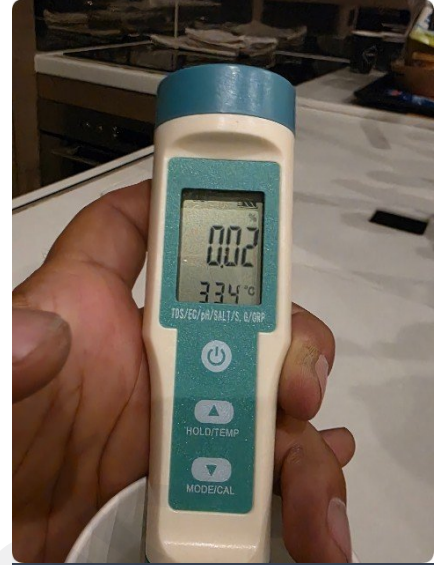
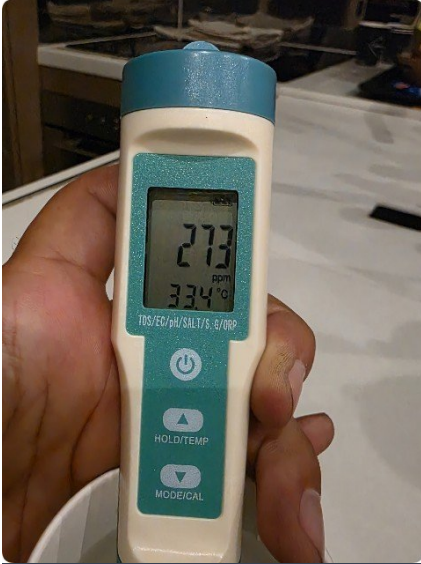
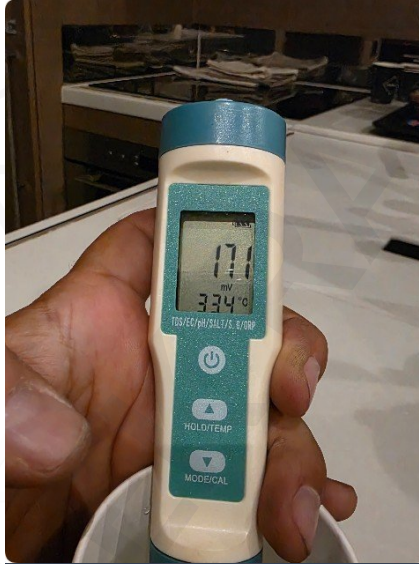
Analiz: Tatlı su için oldukça yüksek bir sıcaklık değeri olduğu değerlendirilmektedir.

Gerekçe: Düşük ORP değeri (171 mV) ile 30°C üzerindeki sıcaklık kombinasyonunun, tank ve tesisat içerisinde biyolojik aktivitenin (özellikle Legionella ve diğer bakteriyel kirliliklerin) hızla üremesi için optimum kuluçka ortamını yarattığı değerlendirilmektedir.

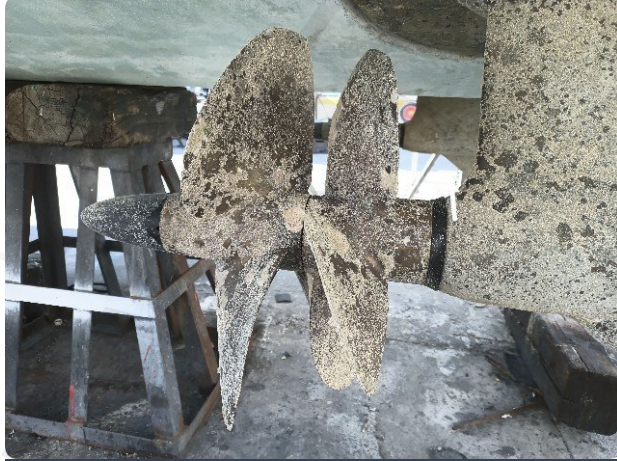
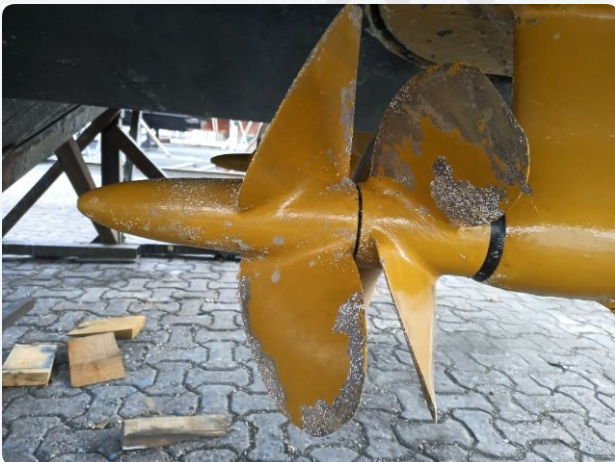
Fotoğraf 168

#### Bulgu C-35

Pervanelere uygulanmış özel boyanın (sea jet) bazı bölgelerde attığı ve yüzeyden ayrıldığı tespit edilmiştir. Kanatlarda eğilme, çatlak ya da kavitasyon aşınması görülmemiştir.

#### Tavsiye

Boyanın atmış bölgelerinin temizlenip yeniden uygulanması; işlem sırasında kanat yüzeylerinin ayrıca kontrol edilmesi tavsiye edilir.

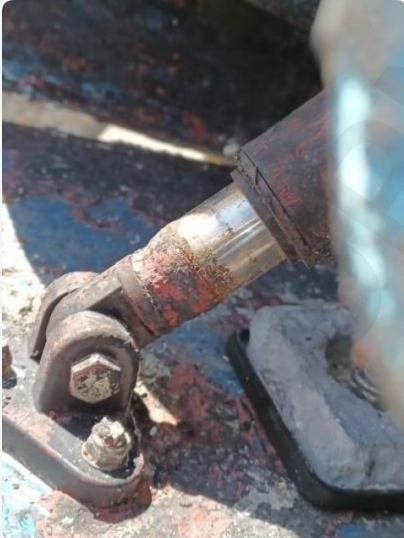
Fotoğraf 178

**Bulgu B-37**

Sancak trim flap hidrolik pistonunun tam olarak içeri girmediği, piston millerinde korozyon başlangıcı (böceklenme) olduğu tespit edilmiştir. Flap hareket etmekte, ancak iskele tarafla eşit konuma gelmemektedir.

**Tavsiye**

Piston millerinin ve keçelerinin yetkili serviste kontrol edilmesi, flapların eşit konuma gelecek şekilde ayarlanması tavsiye edilir. Eşit olmayan flap konumu seyirde tekneyi bir tarafa yatırır.

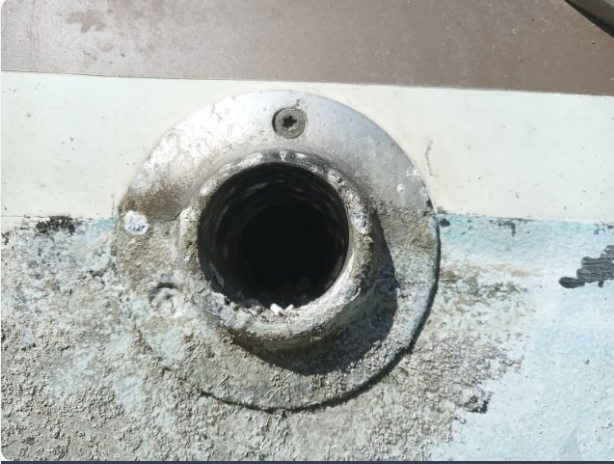
Fotoğraf 179

İskele bordadaki drenajın korozyona uğradığı tespit edilmiştir.

##### Tavsiye

Takip edilmesi; ilerlemesi hâlinde değiştirilmesi tavsiye edilir.

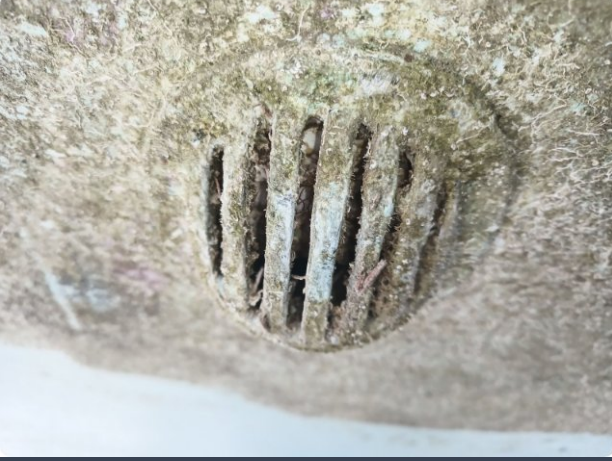
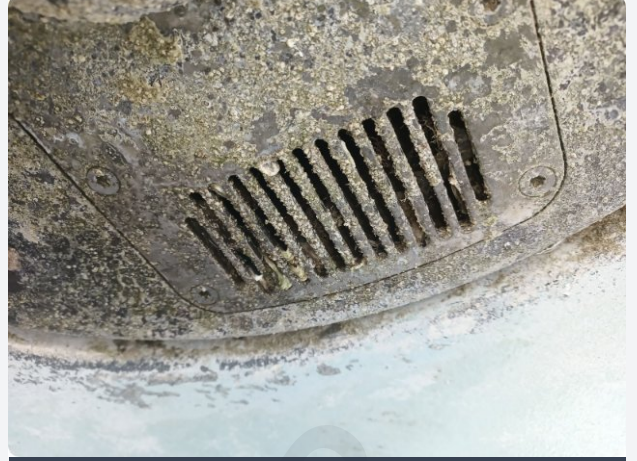
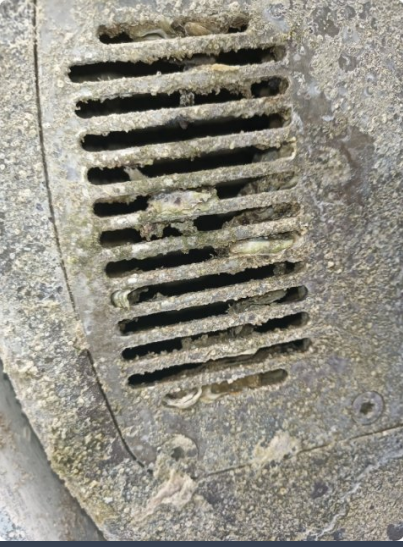
Gövde geçişlerinin sağlam oturduğu, çevrelerinde çatlak ya da sızıntı izi bulunmadığı görülmüştür. Bununla birlikte kinistin ağızlarının ve tahliye çıkışlarının tamamının temizlenmeye ihtiyaç duyduğu, iskele ana makine deniz suyu girişindeki piriç su altı muhafazasının ise çarpma kaynaklı olarak yamulduğu tespit edilmiştir.

##### Tavsiye

Kinistinlerin ve tahliye çıkışlarının temizlenmesi tavsiye edilir. (Kirlenme makine devresinde harareti, diğer devrelerde tıkanmayı beraberinde getirir.)

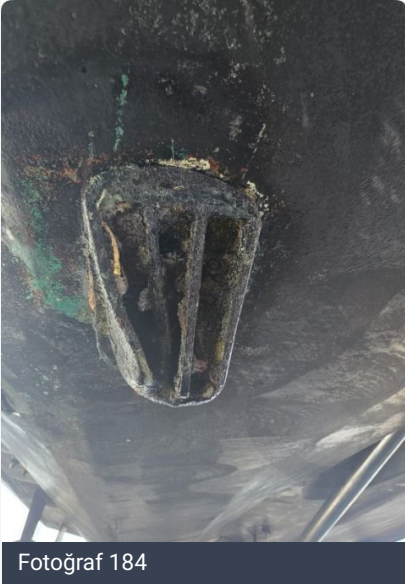
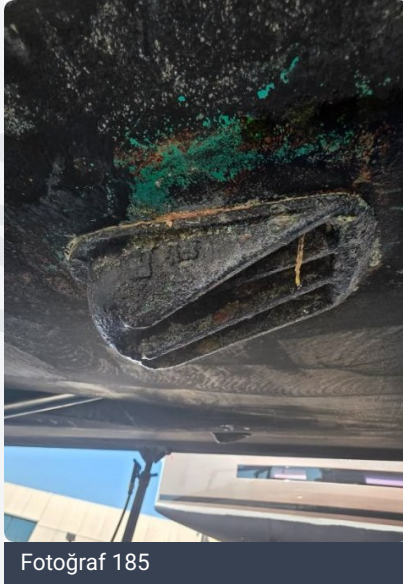
**Bulgu B-41**

**Tavsiye**

Muhafazanın sökülerek kontrol edilmesi, gövde geçişinde zorlanma olup olmadığının içeriden de incelenmesi ve deforme parçanın yenilenmesi tavsiye edilir.

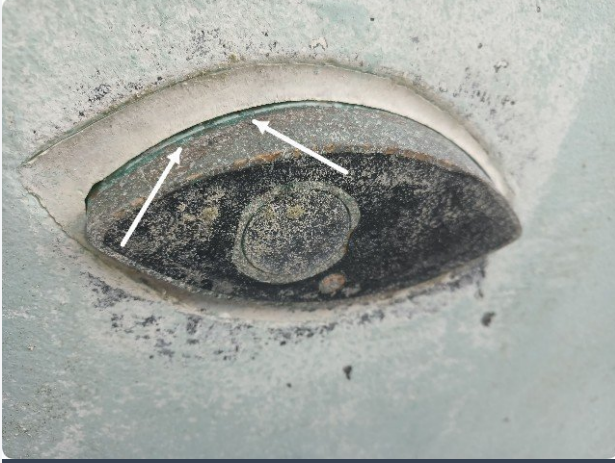
Fotoğraf 186

Gövde dibine monte edilmiş Raymarine transdüserler incelenmiş, dış hasar veya aşırı korozyon tespit edilmemiştir. Verici gövdelerinin gövde geçişlerine sağlam oturduğu, gövde içindeki somun ve destek bloklarının yerinde olduğu görülmüştür. Çevrelerindeki sızdırmazlık dolgusu kontrol edilmiş, işlevini sürdürdüğü değerlendirilmiştir.

**Tavsiye**

Sızdırmazlık dolgusunun (poliüretan mastik) yenisiyle değiştirilmesi tavsiye edilir.

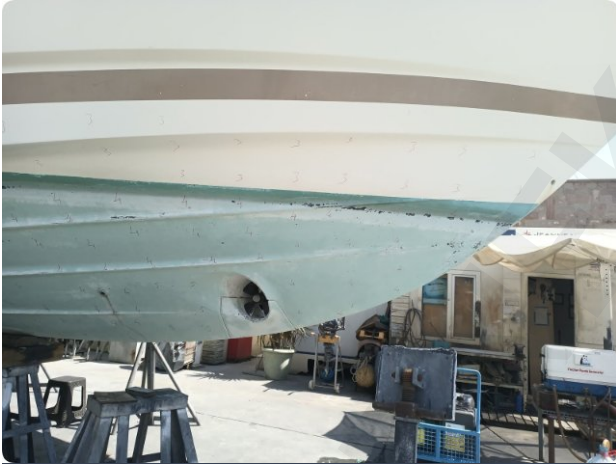
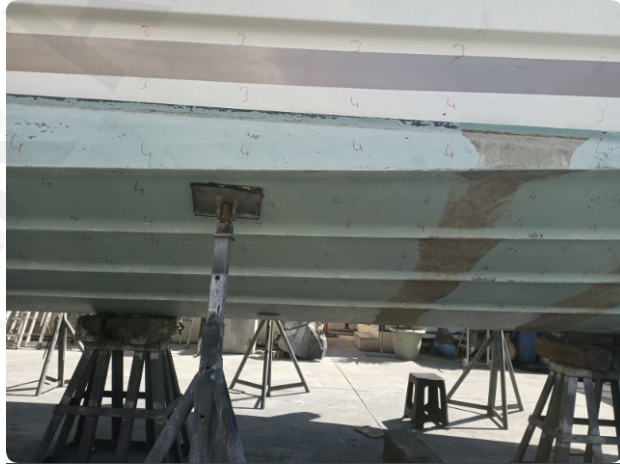
Tüm gövde Tramex Skipper 5 nem ölçer, fonetik çekiç ve termal kamera ile taranmış; jelkot altında yaygın nem tutulmasına ya da laminat doygunluğuna işaret eden bir bulgu görülmemiştir. Antifouling katmanının açıldığı bölgelerde jelkot yüzeyi doğrudan görülebilmiş, buralarda da kabarcıklanma gözlenmemiştir.

Bu değerlendirme ozmoz içindir; laminat ayrışması (delaminasyon) bakımından tespit edilen hususlar ayrı bulgular hâlinde verilmiştir.

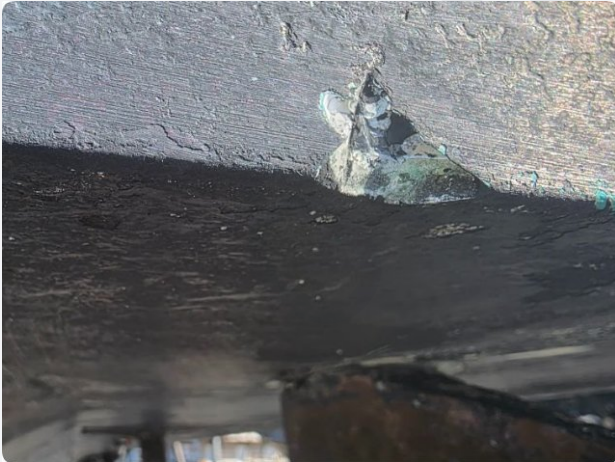
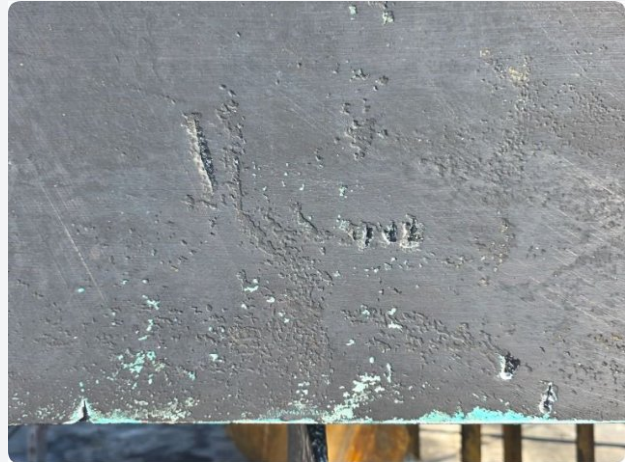
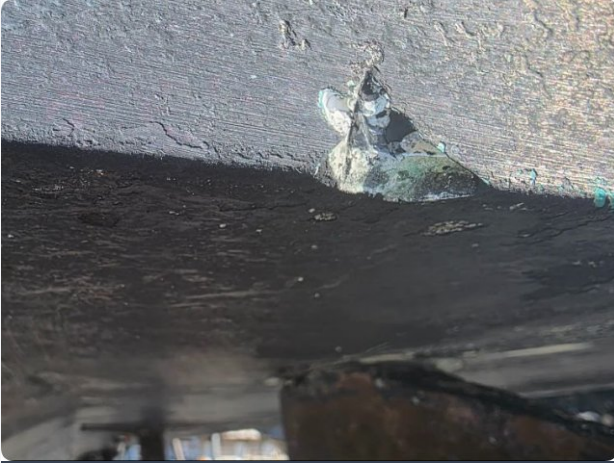
Karınanın büyük bölümünde çarpma, çizik ya da onarım izi tespit edilmemiştir. Buna karşılık sancak baş omuzlukta laminat ayrışmasına işaret eden bir bölge, baş itici kovanının altında iskele ve sancak bordalarda toplam dört çatlak ve karınanın kıç bölgesi ile gövde ortasında jelkot deformasyonu tespit edilmiştir.

Çatlak ve deformasyon görülen bölgelerin tamamı fonetik çekiç ve nem ölçerle ayrıca kontrol edilmiş, bulgulara açıklanmıştır.

Açılan bölgelerin zımparalanarak uygun epoksi bariyer kaplama ile yeniden kapatılması; deformasyon görülen bölgelerin nem ölçümünün boya sıyrıldıktan sonra tekrarlanması tavsiye edilir.

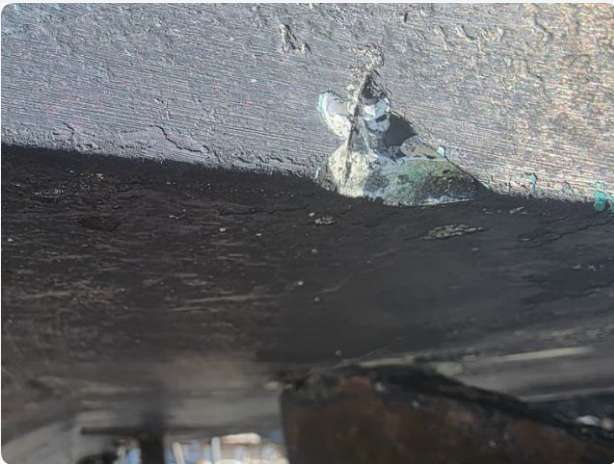
Fotoğraf 221

Karınanın baş tarafında, baş iticinin altından aşağıya doğru sancak ve iskelede ikişer adet çatlak olduğu; çatlakların etrafı ve üzeri kazındığında derinlere doğru ilerlediği tespit edilmiştir. Fonetik çekiç testinde baş itici altındaki parçanın gövdeden farklı olduğu, nem ölçer ile yapılan ölçümde çatlaklarda nem oranının yüksek olduğu görülmüştür. (ÖRNEK RAPOR NOTU: Bu bulgu bu tekneye ait değildir; başka bir sörveyden alınmış ve bulgunun raporda nasıl yazıldığını göstermek için buraya konmuştur.)

Daha fazla araştırılması, gerektiğinde iyi denizcilik uygulamalarına uygun olarak onarılması tavsiye edilir.
