DENİZ SÖRVEYİ RAPORU

# "ÖRNEK MOTORYAT"

TİPİ  
Motor Yat

SURVEY TARİHİ  
Eylül 2026

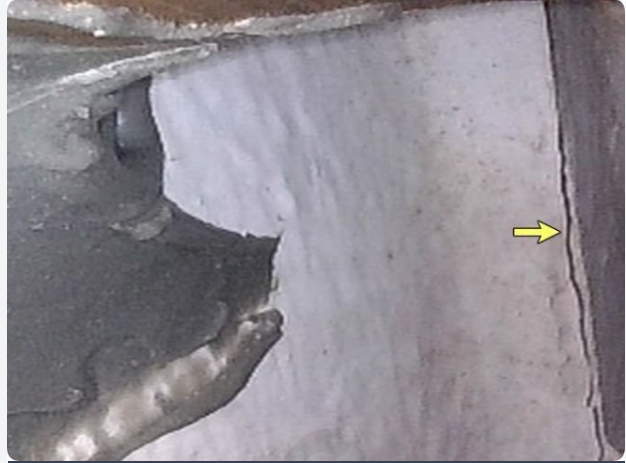
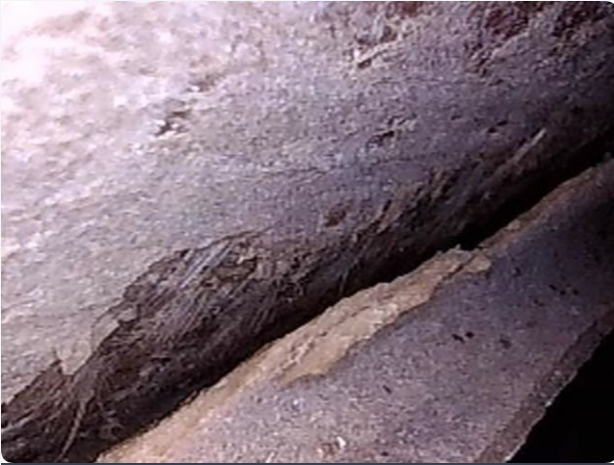
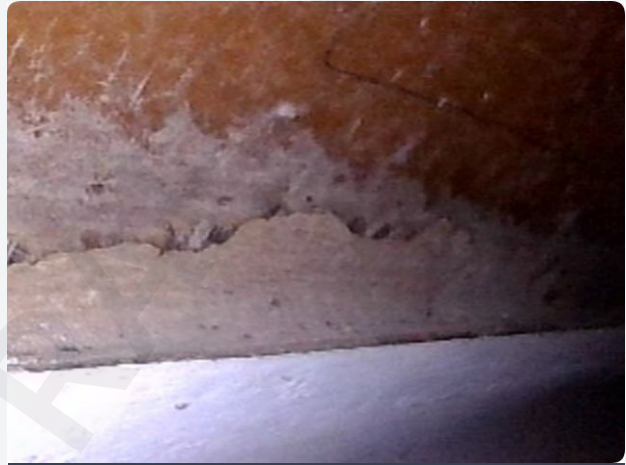
Karınanın baş tarafında, baş itici kovanının altından aşağıya doğru uzanan, iskele ve sancak bordalarda ikişer adet olmak üzere toplam dört çatlak tespit edilmiştir. Çatlakların çevresi ve üzeri kazınarak açıldığında, çatlakların yalnız jelkot yüzeyinde kalmadığı, laminata kadar indiği görülmüştür. Bölge fonetik çekiçle kontrol edildiğinde çevresine göre farklı ses verdiği, nem ölçümünde de komşu alanlara göre yüksek okuma alındığı tespit edilmiştir.

Çatlak bölgelerinin bir tersanede açılarak laminat kalınlığınca onarılması, onarım öncesinde bölgenin içeriden de kontrol edilmesi ve baş itici kovani ile gövde birleşiminin ayrıca incelenmesi tavsiye edilir. Onarım tamamlanmadan tekne seyre çıkarılmamalıdır.
