TEKNE EKSPERTİZ VE DEĞER TESPİTİ RAPORU

# "ÖRNEK MOTORYAT"

İşbu Tekne Ekspertiz ve Değer Tespiti Raporu; Alıcı ([gizlendi]) talebi üzerine, 2018 (İnşa 2017) model, 14,92 metre boyunda Jeanneau marka Prestige 500 tipi ÖRNEK MOTORYAT isimli teknenin Eylül 2026 tarihlerinde karada ve denizde incelenmesi neticesinde düzenlenmiştir.

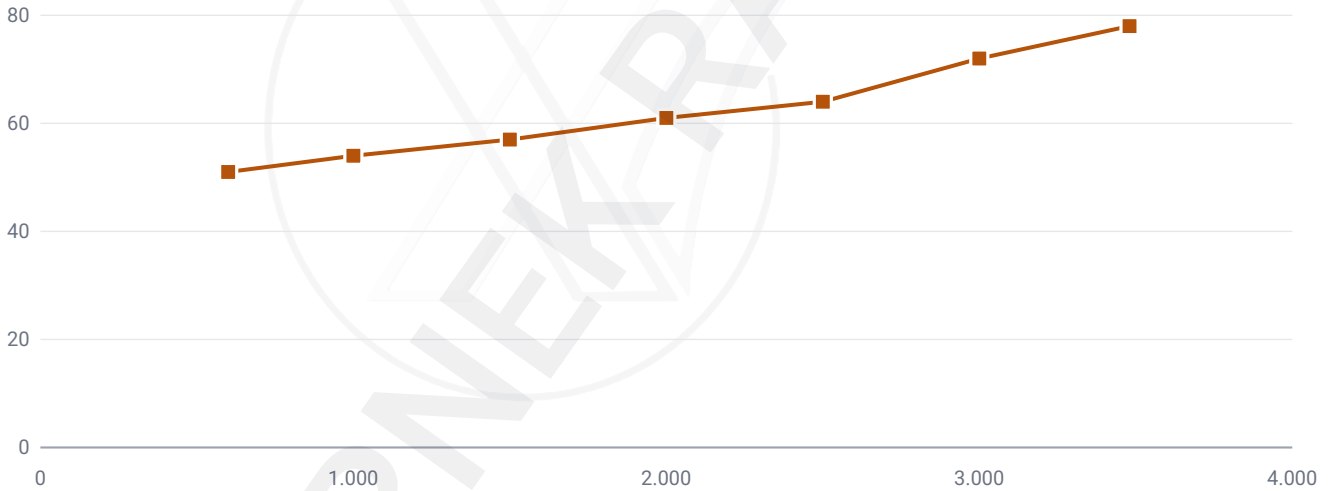
Tam yolda ulaşılan 3.480 d/dk, makine etiketindeki tam gaz devrinin (3.500 d/dk) %99,4'üdür; devir kaybı yoktur ve pervane adımının makineye uygun olduğunu gösterir. İki makine arasındaki devir farkı ölçüm hassasiyeti içindedir. Soğutma suyu sıcaklığı ve yağ basıncı bütün kademelerde olağan sınırlarda kalmış; tam yolda sıcaklıkta kaçak ya da yağ basıncında düşme gözlenmemiştir. Bu tablo, makinelerin yük altında beklenen başarımı verdiğini göstermektedir.

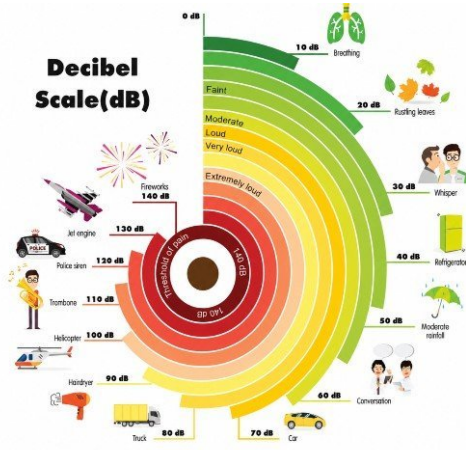
Fotoğraf 9

Tam yolda 78 dBA, seyir süratinde 64 dBA olarak tespit edilmiştir. Değerlerin bu sınıf bir motoryat için normal aralıkta olduğu değerlendirilmektedir; ölçüm, kapılar ve pencereler kapalı, klima kapalı hâlde yapılmıştır.

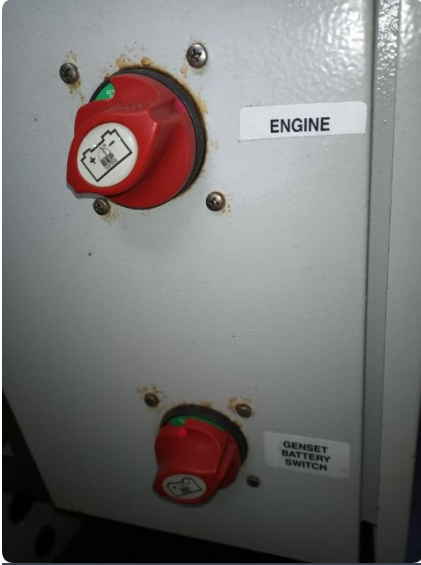
Fotoğraf 17

Makine ve jeneratör akü anahtarları (Blue Sea Systems) makine dairesinde, etiketlenmiş olarak bulunmaktadır.

Anahtarlar tek tek çalıştırılmış; açma- kapama konumlarında devrenin kesildiğı ve kurulduğı gösterge üzerinden doğrulanmıştır. Etiketlemenin anahtarların hangi gruba ait olduğunu açıkça gösterdiği, acil durumda doğru anahtarın hızla bulunabileceğı görülmüştür.

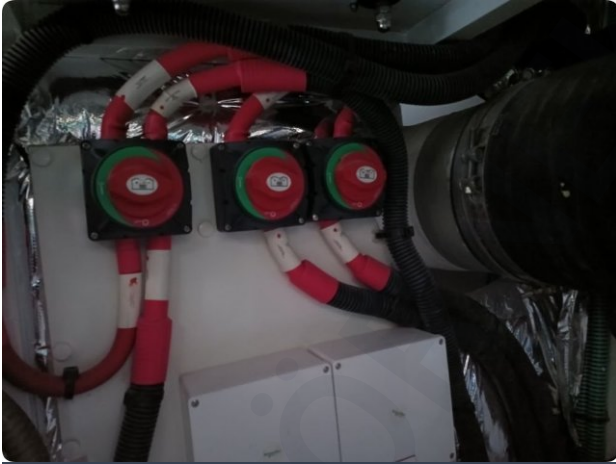
Fotoğraf 18

Ana DC kesiciler makine dairesindeki dağıtım panosundadır; çalıştırılmış, devreyi kestikleri görülmüştür.

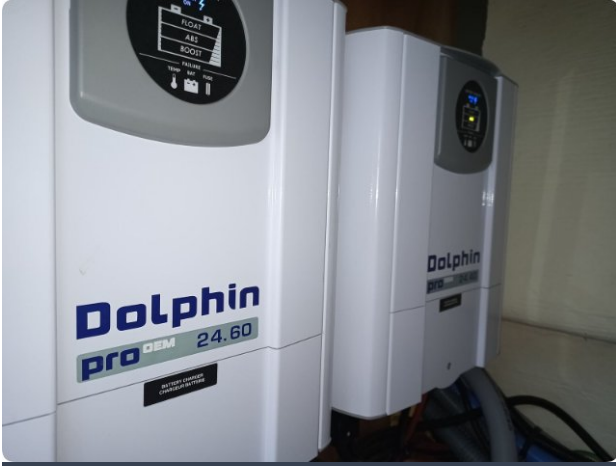
Fotoğraf 19

Dolphin Pro Dem 24.60 ve 24.40 modellerinden 2 adet bulunmaktadır; kullanılabılır durumda oldukları görülmüştür.

Cihazlar sahil elektriği devredeyken çalıştırılmış, gösterge lambalarından şarj kademesine geçtikleri izlenmiştir. Montaj konumu, havalandırması ve kablo bağlantıları da kontrol edilmiş, olumsuz bir durum görülmemiştir.

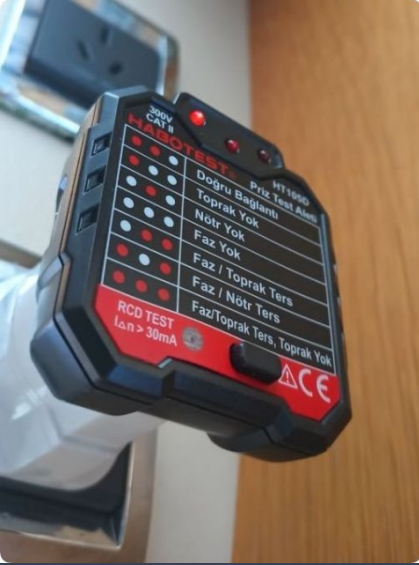
Fotoğraf 24

Görülen bütün AC prizlerde priz test cihazıyla polarite ve toprak kontrolü yapılmıştır.

Test, hem sahil elektriği hem de jeneratör beslemesi devredeyken ayrı ayrı tekrarlanmış; faz-nötr yer değişikliği, toprak kopukluğu ya da toprak-nötr karışması tespit edilmemiştir. Bağlantıların doğru olduğu görülmüştür.

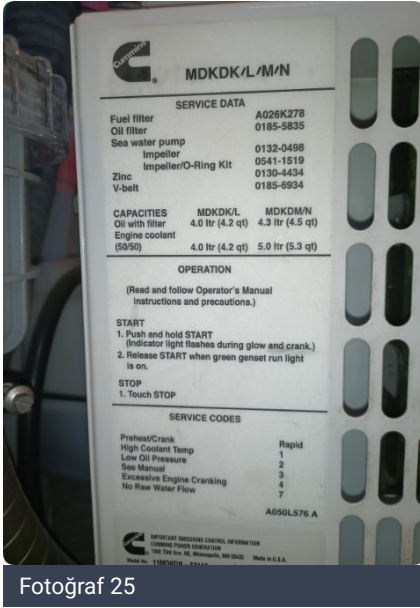
Fotoğraf 25

Jeneratör üzerindeki üretici etiketi ve uyarı levhaları yerinde ve okunabilir durumdadır.

Etiket üzerindeki güç, voltaj, frekans ve seri numarası bilgileri okunarak rapordaki künye bilgileriyle karşılaştırılmış, tutarlı olduğu görülmüştür.

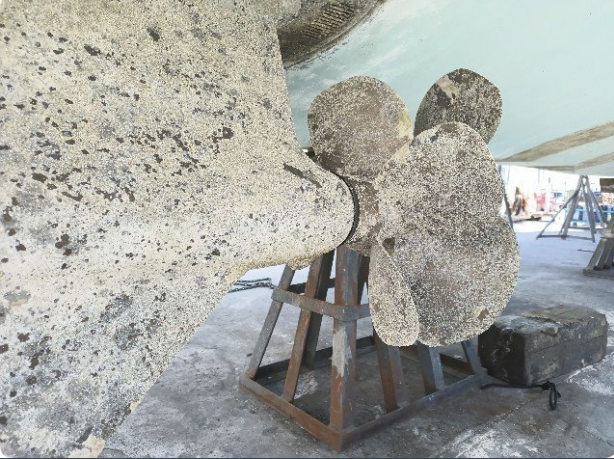
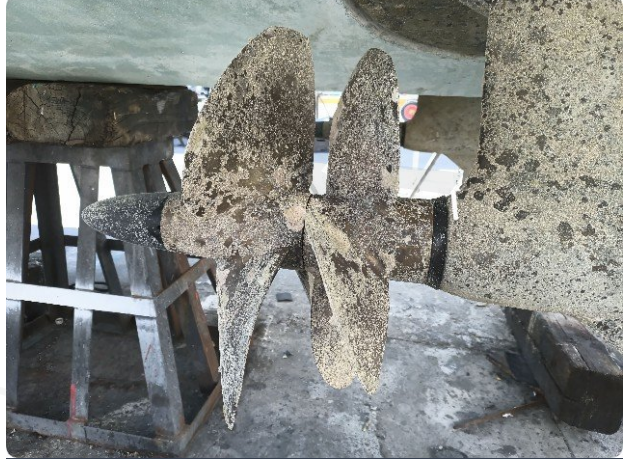
Pod üniteleri Volvo Penta IPS paslanmaz çelik pervane takımıyla donatılmıştır.

Pervaneler tekne karadayken incelenmiş; kanatlarda eğilme, çatlak veya kavitasyon aşınması tespit edilmemiştir.

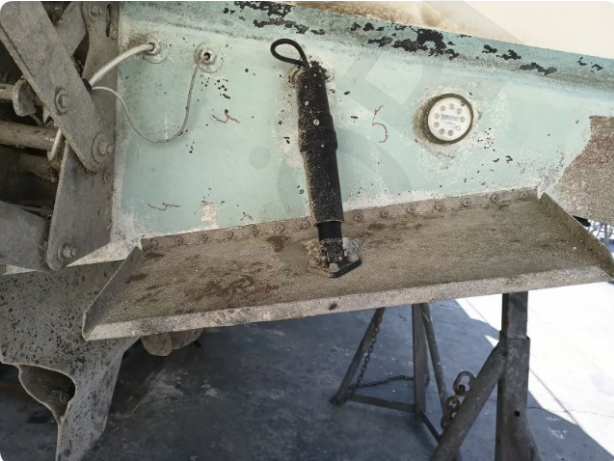
Fotoğraf 40

Trim flaplar (denge kanatçıkları) çalıştırılmış, her iki flap da görevini yapmaktadır.

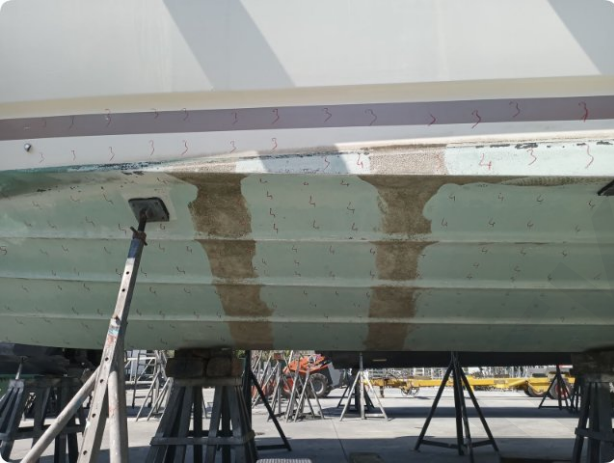
Fotoğraf 62

Karina üzerinde gözle görülür ozmotik blister (jelkot altında nem kaynaklı kabarcık) tespit edilmemiştir.

Tüm gövde Tramex Skipper 5, fenolik çekiç ve termal kamera ile ölçülmüş olumsuz bir durum tespit edilmemiştir.
